設計成果改善事例集

令和2年12月

静岡県 交通基盤部

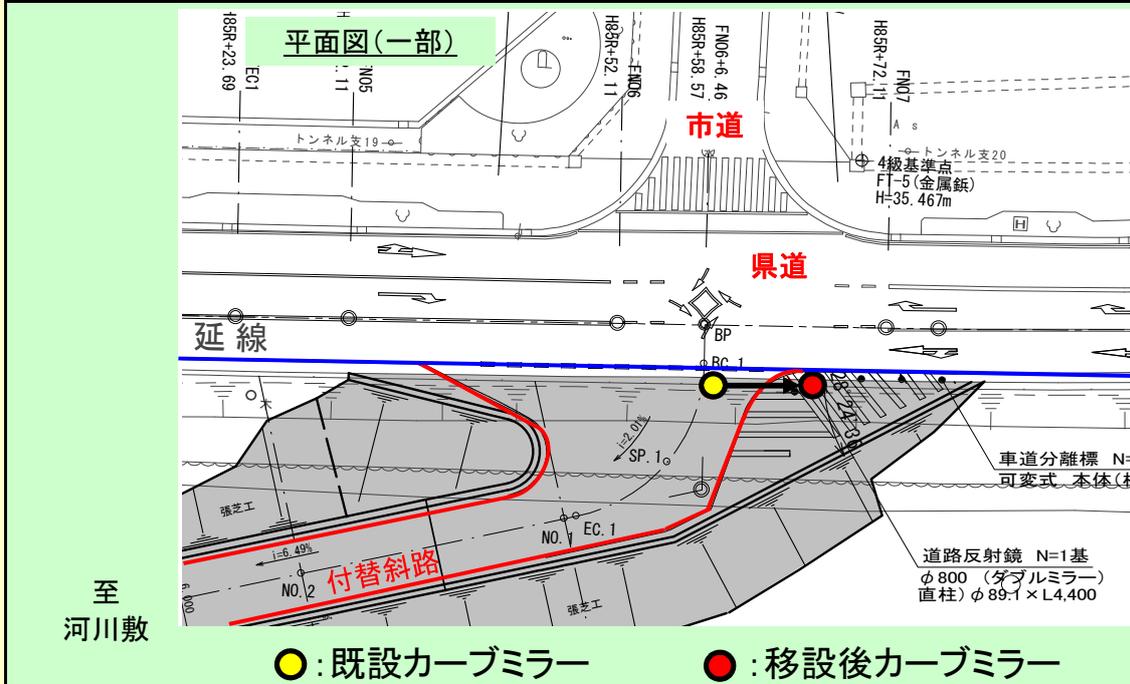
| 2 具体的な内容 | 橋梁の建設に伴い、県道から河川敷へと降りる市管理の斜路が使えなくなることから、現在の位置より上流側にある県道と市道のT字交差点部に斜路を付替える設計とし工事を発注したが、現地踏査時に、県道敷地内の既存のカーブミラーが斜路設置の支障となってしまうことが発見された。 |
| 4 考えられる原因 | 設計時、国管理河川への河川協議が中心であったため、設計時点での現地確認を詳細に行わなかったこと。 |

T字路から灰色部の斜路が完成すると既設カーブミラーが斜路上に残置してしまう。

施工後、視距が改善するのは見込めないため、撤去することは不可能であった。

| 3 成果不具合に対する対処(対応) | 交通安全施設のメーカーに問い合わせ、現地確認の上、斜路改良後の最適な変更位置を調整し、位置の変更を行った。なお、市が県道を占有して設置したカーブミラーであったため、実施にあたっては、市とも調整し、占有変更協議等を行った。 |
| 5 改善策 | 設計時に今回のような支障物等が発生しないか、詳細に現地踏査を行う。 |

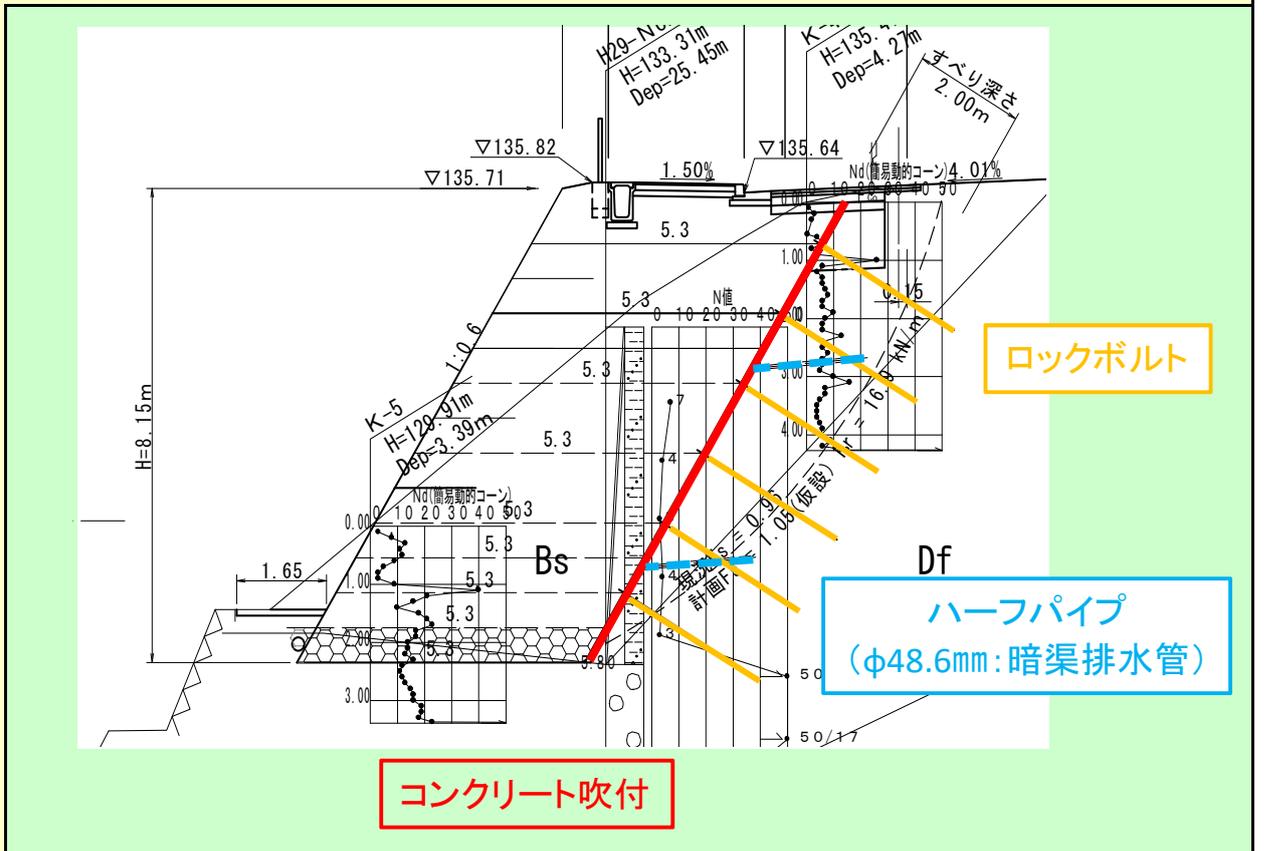
| 2 具体的な内容 | 補強盛土工の施工中、掘削面の一部で崩壊が生じた。そのため、崩壊状況の調査を行い、崩壊法面の拡大や新たな掘削面の崩壊を防止する必要性が生じた。 |
| 4 考えられる原因 | 道路法面を大きく掘削するため、施工内容がどのように影響するかについての検討が不足していた。 |

| 3 不具合に対する対処(対応) | 仮設詳細設計を実施し、コンクリート吹付、ロックボルト、ハーフパイプ(φ48.6mmの暗渠排水管)の対策工事を実施した。 |
| 5 改善策 | 施工内容が既存施設に対し及ぼす影響について、設計業務の中で検討し、必要であれば仮設計画の必要性を提案する。 |

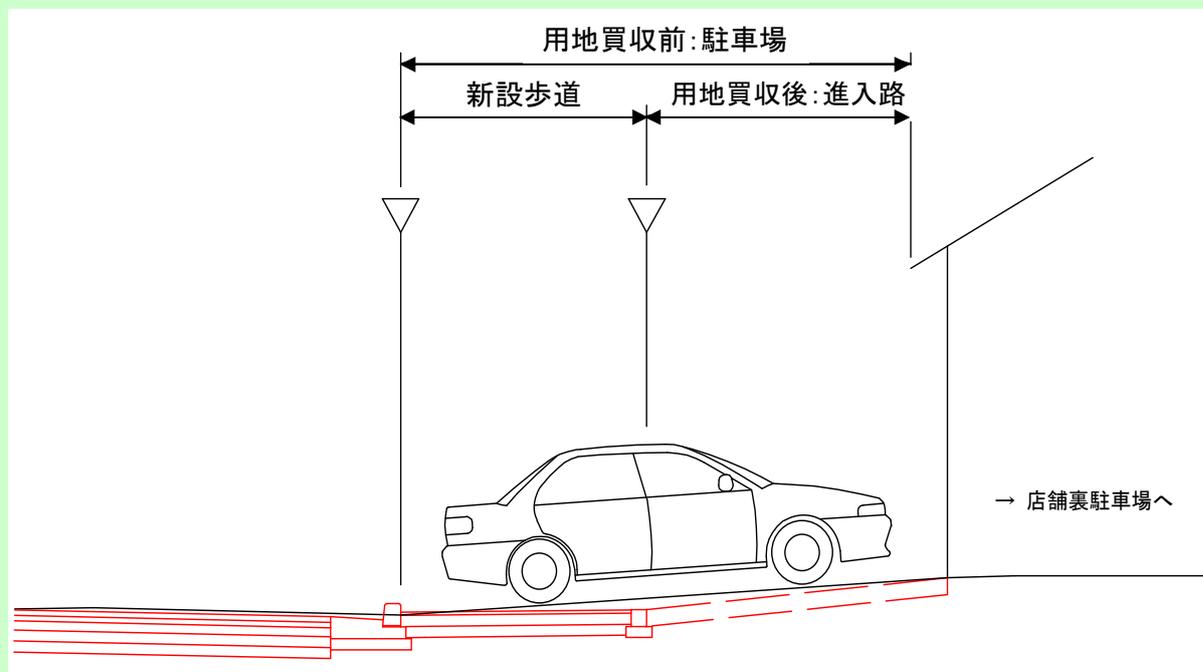
用地買収前は店舗前の駐車場として利用していた箇所について歩道工事を行った。設計の高さに合わせて歩道を設置したが、民地との摺り付け勾配がきつくなったことから、店舗裏の駐車場を利用する客の車がバンパーを擦りそうになったと苦情が寄せられた。

- ・道路と民地が接続する箇所で、高さが下がるのに安易に摺り付ける設計となっていた。
- ・駐車場として利用していた箇所を買収し、その後、代替駐車場をどこにするかという点まで把握していなかった。

地権者の了解をとり、民地の舗装を一部取り壊して進入路を長くすることで、摺り付け勾配を従前と同等にした。

民地との摺り付けが問題無いか、設計段階から現場条件を確認する。

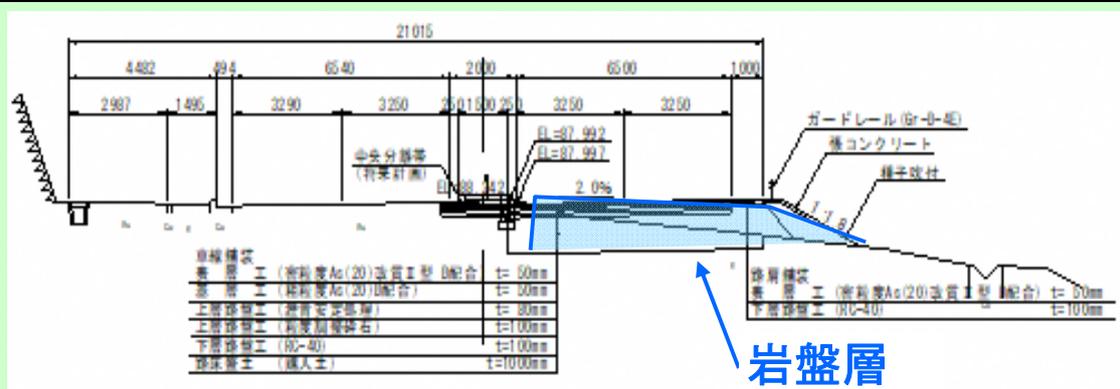
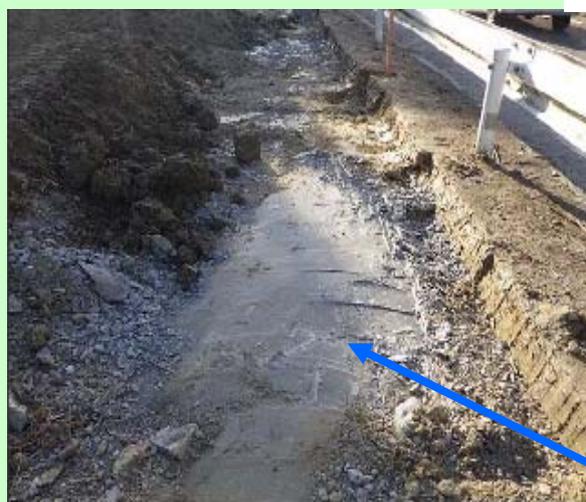
| 2 具体的な内容 | 舗装工にて、設計時にCBR試験を実施せず1.0mの路床置換工としていたところ、施工時に想定外の岩塊層(延長90m)がでたため、工事費、工事工程に大きな変更が生じた。 |
| 4 考えられる原因 | 工事発注まで時間もなく、CBR試験を実施しなかったため、施工時に舗装構成の見直しが必要となった。 |

| 3 不具合に対する対処(対応) | 路床置換えを実施せず、岩盤上に路盤を施工した。 |
| 5 改善策 | 設計時にCBR試験を実施する。試験を実施する時間がなければ、周辺のCBR試験結果や、施工済箇所の工事履歴等を確認し、問題点を抽出しておく。 |

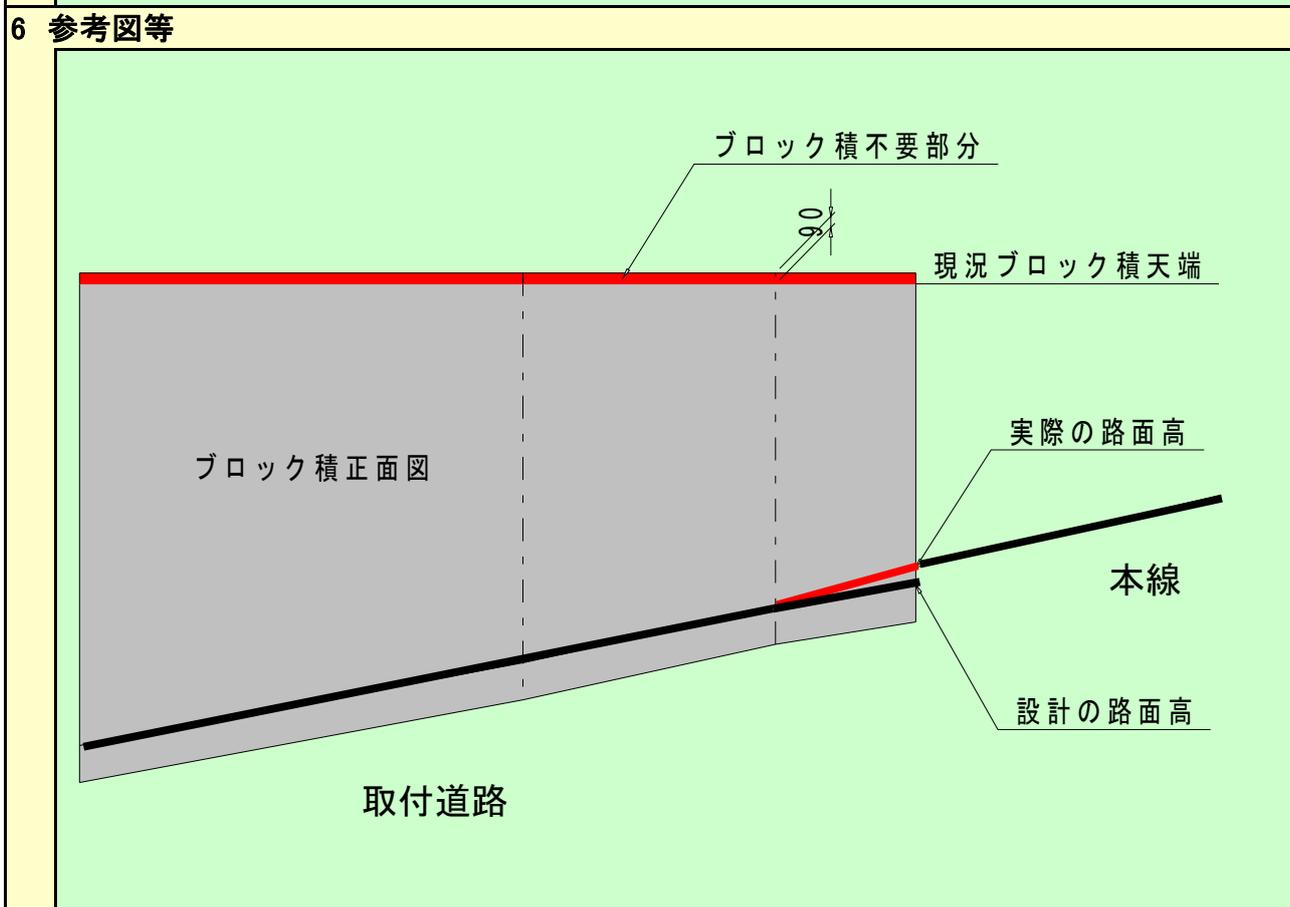
| 2 具体的な内容 | 本線に接続する取付道路の現道へのすりつけが、計画高と現況高が合っていなかった。また、その端部に計画していたブロック積の天端も、接続する現況のブロック積の天端に合わなかった。 |
| 4 考えられる原因 | 設計後に現道へのすりつけ位置が変更となったため、最終的な摺り付け位置での高さ確認が十分でなかった。 |

| 3 不具合に対する対処(対応) | 現況の路面高とブロック積天端高を測量し、再度、取付道路とブロック積の計画を見直した。 |
| 5 改善策 | 設計条件が変更になった場合には、再度高さ確認等を行う。 |

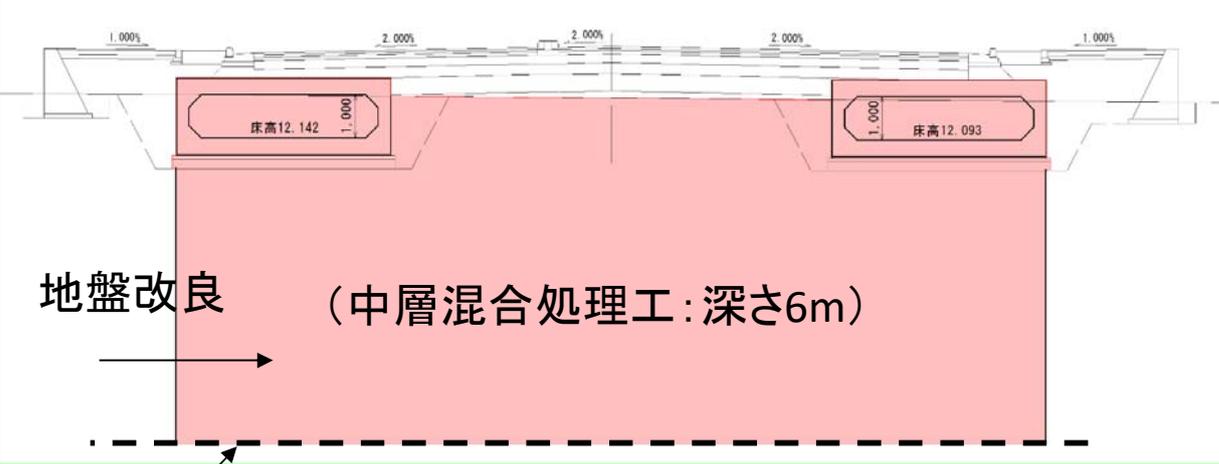
| 2 | 具体的な内容 ボックスカルバート工において、近隣の地質調査結果を参考に直接基礎と決定し発注したところ、地盤が軟弱であり、基礎形式の再検討が必要となった。 |
| 4 | 考えられる原因 調査結果と実際の現場との差異。 |

| 3 | 成果不具合に対する対処(対応) <ul style="list-style-type: none">・工事を中断し、ボーリング調査2箇所、サウンディング調査4箇所を実施した。・地質調査結果に基づき、基礎形式を検討し、中層混合処理工(深さ約6m)を実施した。 |
| 5 | 改善策 <ul style="list-style-type: none">・周辺の地形状況を観察し、地質調査の必要性を検討する。・規模が大きい構造物の場合には、原則として地質調査を実施するべきである。 |

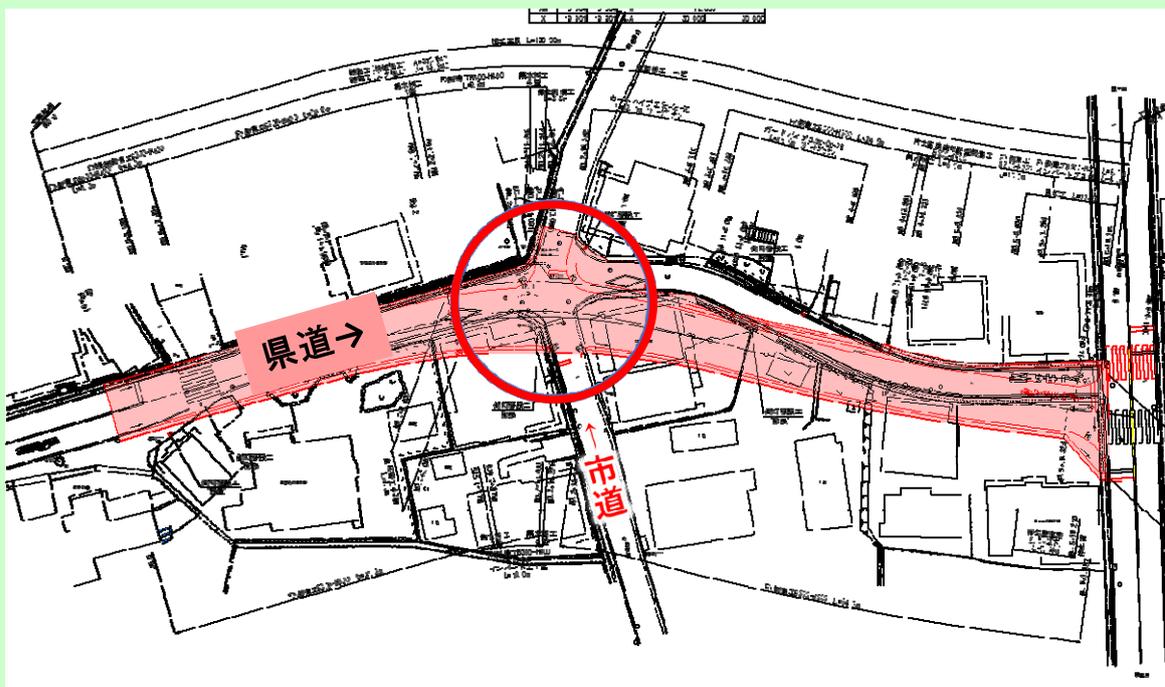
道路拡幅を計画したが、交差している市道との交差点協議などが不足しており、工事着手後に市と隅切りや縦横断計画の協議などを行う必要が生じた。
- 3 不具合に対する対処(対応)**

設計業務実施時に市と協議を行った際に、問題箇所は市から「歩行者がメインの散策道的な扱いにする予定」と聞き、通常の交差点形状での設計を行わずに進め、設計図を市へと確認しなかった。
- 5 改善策**

現地ですと協議を行い、用地内で可能な範囲での対応で了承を得た。
- 4 考えられる原因**

設計条件を明確にするため、関係者との協議結果は書面により双方確認の上、確実に協議記録として残すことに徹底する。
- 6 参考図等**

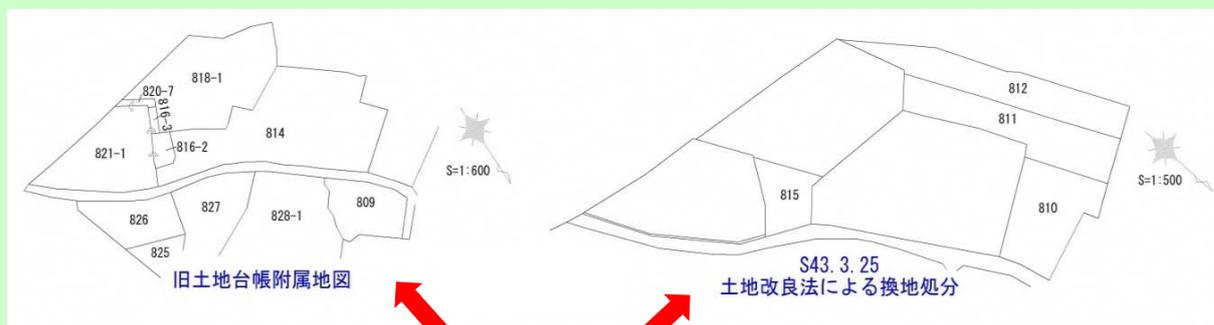
測量委託箇所の土地の境界について、公図(地図に準ずる図面)が土地改良図面1:500及び旧土地台帳附属地図1:600の両方存在しており、お互いの境界線の接合が整合しておらず、現地調査の支障となっていた。

昭和40年代および50年代当時の土地改良の換地作業にて、地区界が公図形状と確認不十分であった可能性あり。

公図が2種類あるが、整合していない

- ・所管法務局にて対処方法等相談
- ・地元自治会役員への聴取や土地改良時の成果確認

- ・法務局との事前相談(登記官により対処方法が異なる可能性あり)
- ・旧公図等調査や現場状況の把握をし、地図訂正や地積更生にて処理。
ただし、委託業務範囲内にて作業できる箇所は限られるため、地権者個人に対処して頂く事案もありうる。どの範囲まで作業するか明確にする必要あり。
- ・早期の国土調査の実施

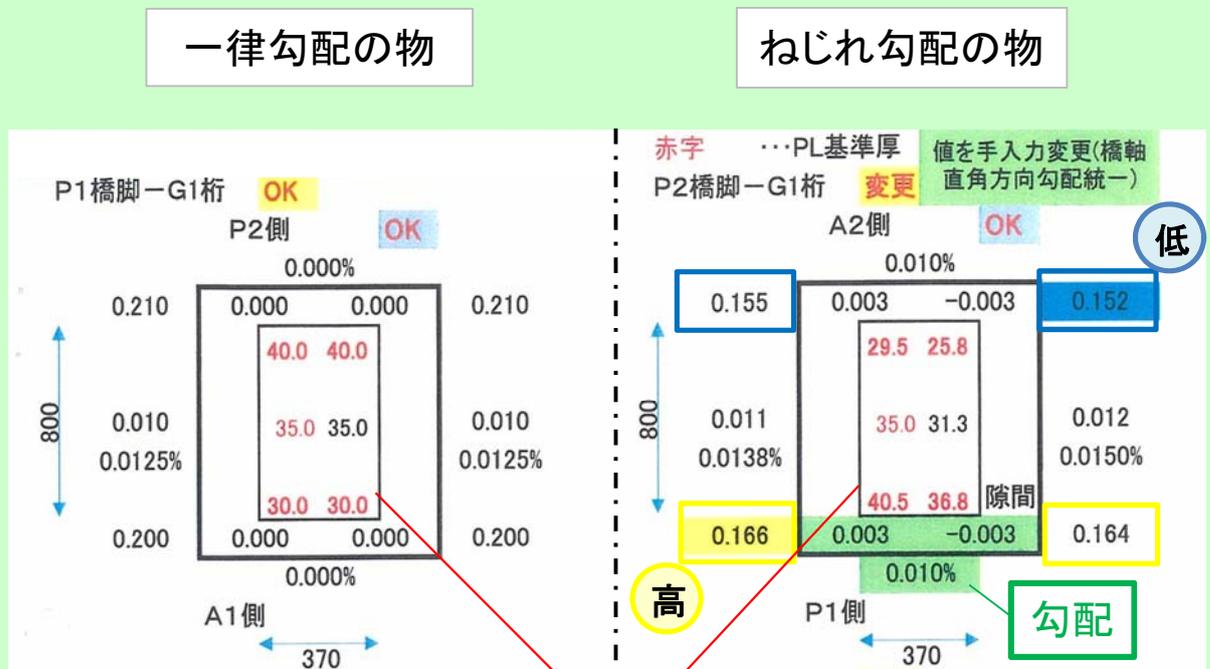
| 2 | 具体的な内容 設計において、既設下フランジの橋軸直角方向の高さが一定であるものとして設計していたが、桁にねじれが生じており通常のソールプレート(桁と支承の間に設置する鉄板)加工では隙間ができてしまう事が判明した。 |
| 4 | 考えられる原因 既設のソールプレートが小さく、当時の架設時には問題が無かったか、年月を経て桁にねじれがでてきた可能性が考えられる。 |

| 3 | 不具合に対する対処(対応) 既設のねじれ勾配に合わせた加工(3D加工)を施した。 |
| 5 | 改善策 委託設計時に確認を行うのは困難であるため、今回のように既設のソールプレートよりも大きくなる際にはこのような事が起こるかもしれないと図面等に記載しておくべきである。 |

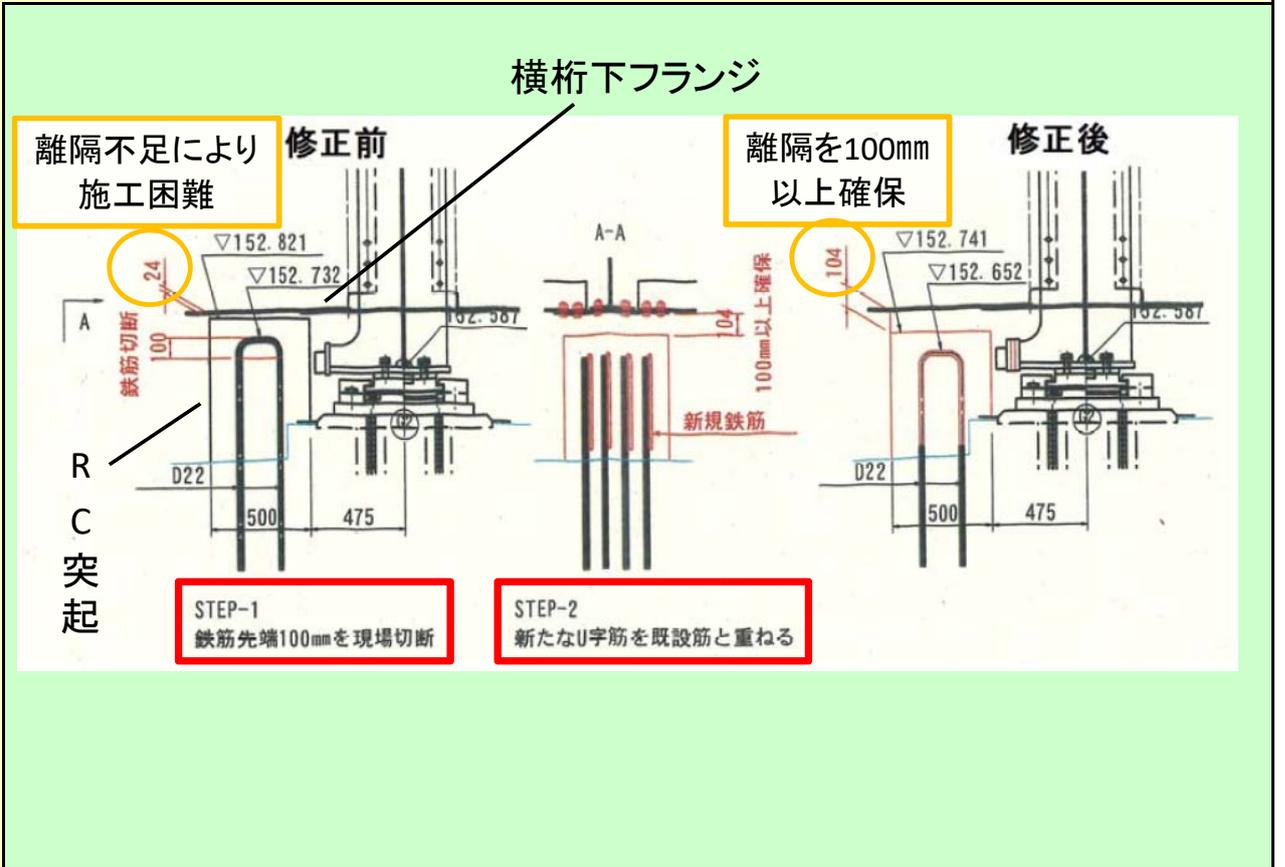
| 2 具体的な内容 | 横変位拘束構造(RC突起)と端横桁下フランジ間の隙間が設計通りではRC突起型枠等の施工が困難となった。 |
| 4 考えられる原因 | 設計段階では、主桁の施工後RC突起の施工を想定しており、RC突起の施工が狭い箇所での施工となることは認識していたが、型枠の建込後の天端均しは24mm程度の隙間でも可能であると判断していた。 |

| 3 成果不具合に対する対処(対応) | 横変位拘束(RC突起)の天端高を変更し、それに伴う鉄筋の配筋等の変更を行うことでRC突起天端と横桁下フランジとの離隔を施工上必要な100mm以上を確保した。 |
| 5 改善策 | 施工上必要となる離隔を適正に理解し、離隔が狭くなる場合は、施工者への確認を行うなどしたうえで、施工可能かどうかを判断する。 |

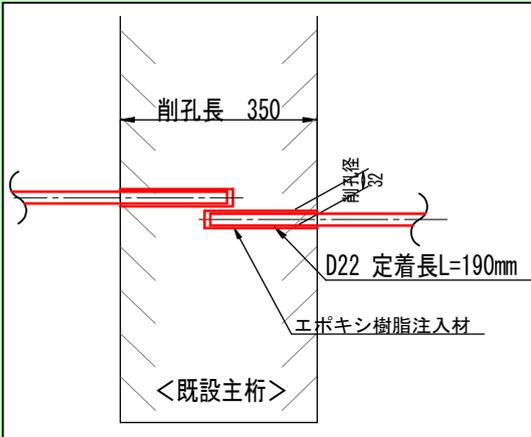
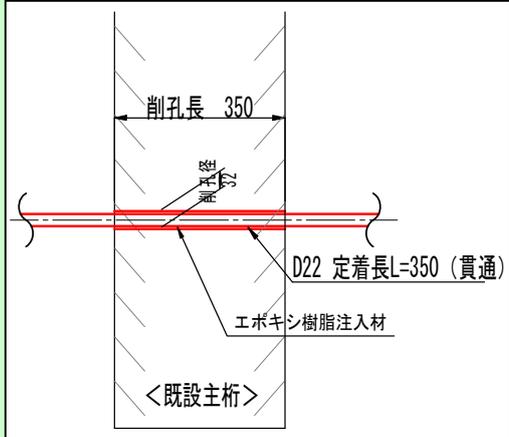
| 2 具体的な内容 | 機能分離支承(アンカーバー)の上部工取付部材として設計した増設横桁において、主桁との一体化のための鉄筋(水平方向)の埋込み定着長が、本来確保すべき $15D (=15 \times 22 = 330\text{mm})$ が確保されておらず不十分であった。 |
| 4 考えられる原因 | コンクリート構造物へ一体化固定するための水平方向の鉄筋の定着長は、道路橋示方書に詳細な規定が明示されていないため、準用する基準の確認を行わないで、品質が確保されている既製品のエポキシ樹脂カプセル長を採用した。(補修補強設計における公的機関の指針、技術基準、要領が確立されていない。) |
| 6 参考図等 | <div style="display: flex; justify-content: space-around; align-items: flex-start;"> <div style="text-align: center;"> <p>当初設計 ($190\text{mm} \div 8.6D$)</p> </div> <div style="font-size: 2em; margin: 0 20px;">➔</div> <div style="text-align: center;"> <p>修正設計 ($350\text{mm} \geq 15D$)</p> </div> </div> |

| 3 不具合に対する対処(対応) | 主桁への鉄筋埋込み定着長(15D)が確保できるように、主桁を貫通させた。 鉄筋の継手方法は、主桁間隔が短く一般に適用する重ね継手が確保できないため、機械継手を採用した。 |
| 5 改善策 | 適用基準が無い若しくは明確でない場合は、設計計算前に、準用する基準類の確認を受注者と協議し決定する。 設計照査は、設計条件(基準)と設計図面の整合についても実施する。 |

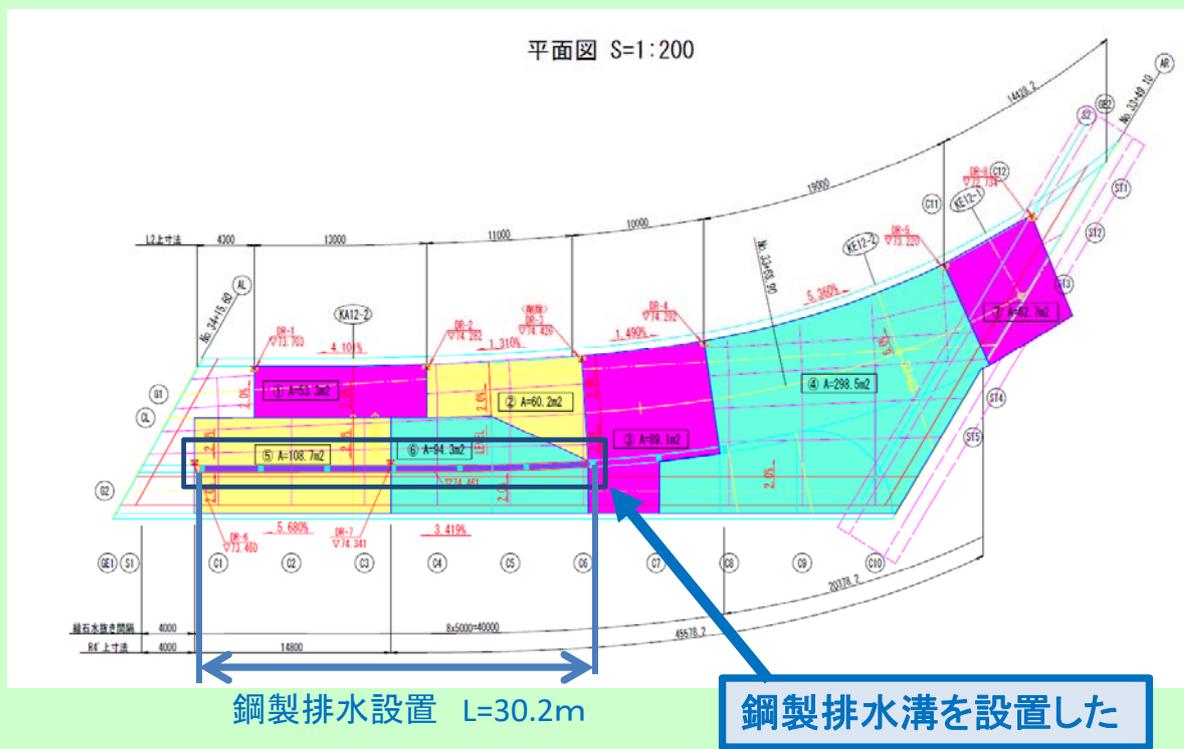
- 1 成果不具合の原因
 - 基準類の確認不足
- 2 具体的な内容
 - 橋面排水の排水柵設置間隔について、排水設備の許容流量に対して流出量が上回り、安全率が1.0以下となってしまうような配置であった。
- 3 成果不具合に対する対処(対応)
 - 排水柵の間隔は15mで設計していたが、排水柵設置間隔を短くして、橋面排水処理を図ろうとすると排水柵間隔が密になる(3m程度)ことから、静岡県橋梁設計要領に基づき(排水柵間隔が5m以下となる場合には、鋼製排水柵の採用を検討する。)鋼製排水柵に変更した。
- 4 考えられる原因
 - 当該設計成果については、道路橋示方書の改定に伴い修正設計を実施していたが、橋面排水については検証していなかった。
- 5 改善策
 - 道路橋示方書の改定に伴う修正設計業務の際は、該当する修正項目以外についても合わせて照査の対象とする。
- 6 参考図等

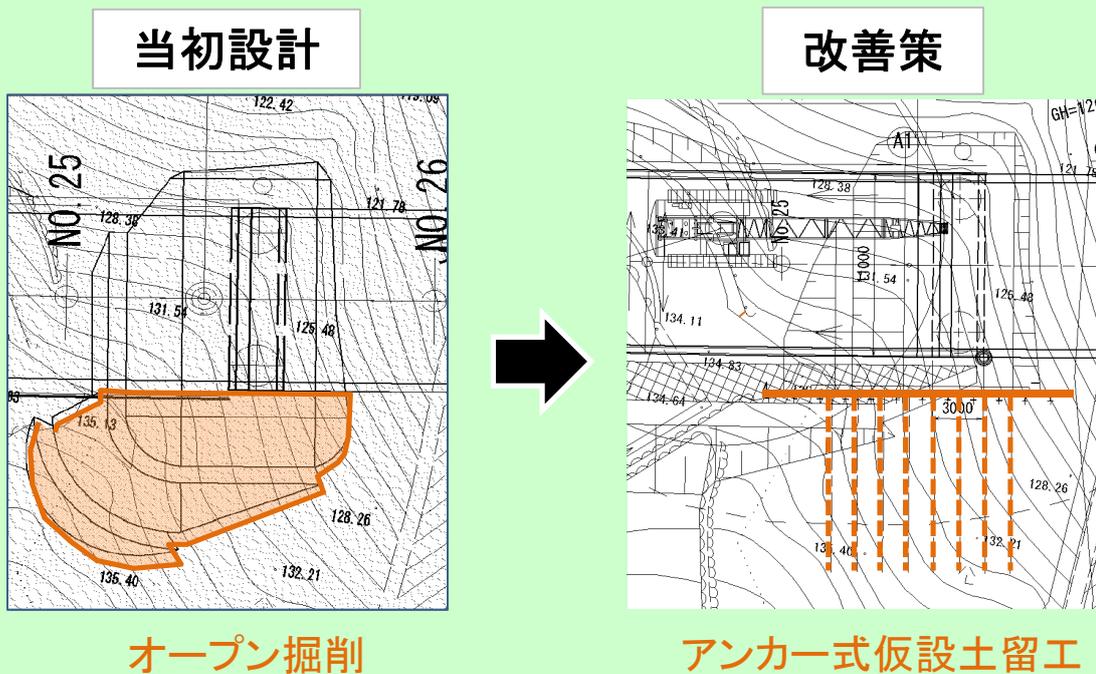
| 2 具体的な内容 | 当初設計においては、橋梁の橋台施工に当たり、3段切土法面のオープン掘削としていた。隣接工区において、同規模のオープン掘削を施工中に法面の小崩壊が発生し、工事の一時中断を余儀なくされた。 |
| 4 考えられる原因 | 当初設計時において、経済性を優先することで施工時の安全確保にかかる費用を最小限としていた。 |

| 3 不具合に対する対処(対応) | 隣接工区の施工状況を踏まえ、施工時の安全を確保するため、オープン掘削からアンカー式仮設土留工に施工方法の見直しを行った。 |
| 5 改善策 | 本件は、先行する工事の問題点を後施工の工事に生かすことができた改善事例であり、工事進度に合わせて施工計画を検討することもひとつの方法と考える。 |

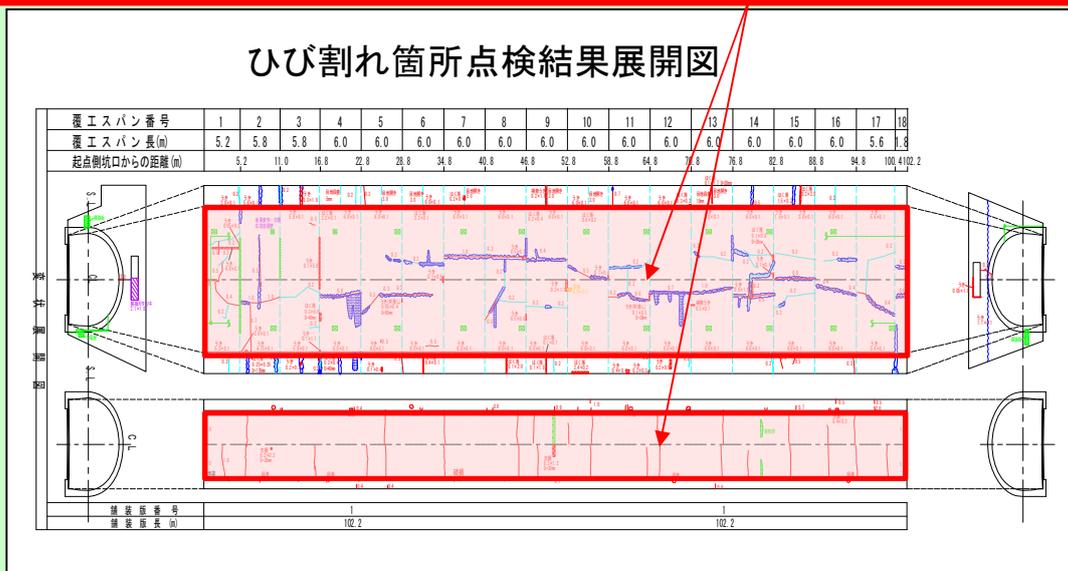
- 1 成果不具合の原因
 - 施工方法に関する知識不足
- 2 具体的な内容
 - 裏込め注入工の材料がエアモルタルであるにも関わらず、詳細なリーク対策についての検討がされていなかった。そのため、現場との乖離が生じ、リーク対策を含めた経済比較を再度行った結果、材料が発泡ウレタンに変更となった。
※リーク: 漏洩
- 3 不具合に対する対処(対応)
 - 施工業者にて詳細な調査を行い、リーク対策の費用を算出した。
- 4 考えられる原因
 - ・設計にリーク対策についての詳細な調査を行う検討項目が入っていなかった。
 - ・天候によっては調査を行っても漏水箇所が見えない可能性がある。(湧水期等)
- 5 改善策
 - 設計にリーク調査を追加し、リーク対策費を含めた経済比較を行う。

エアモルタルの場合、ひび割れ箇所についてリーク対策をする必要があるため、発泡ウレタンに比べリーク対策費がかかる。(天井部のひび割れ箇所及び継ぎ目)

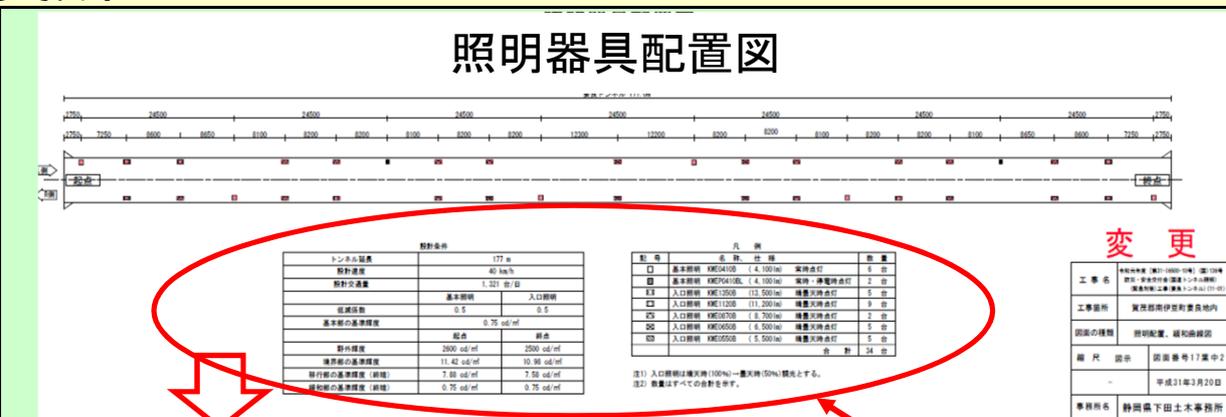
工事の設計書を作成する際に、設計成果品を確認したところ、基本条件である交通量を取り違えたことで、誤った材料数量となっていたため、設計の修正を行った。

- ・設計段階での発注者への確認不足。
- ・現場での施工を考えた設計をしていない。
- ・会社内でのチェック不足。

この材料数量が設計で間違っていた

設計業者に再検討を依頼した。

- ・基本条件の確認をする際には、数字だけでなく具体的な資料を添付して発注者に確認する。
- ・会社内でチェック体制の見直し。

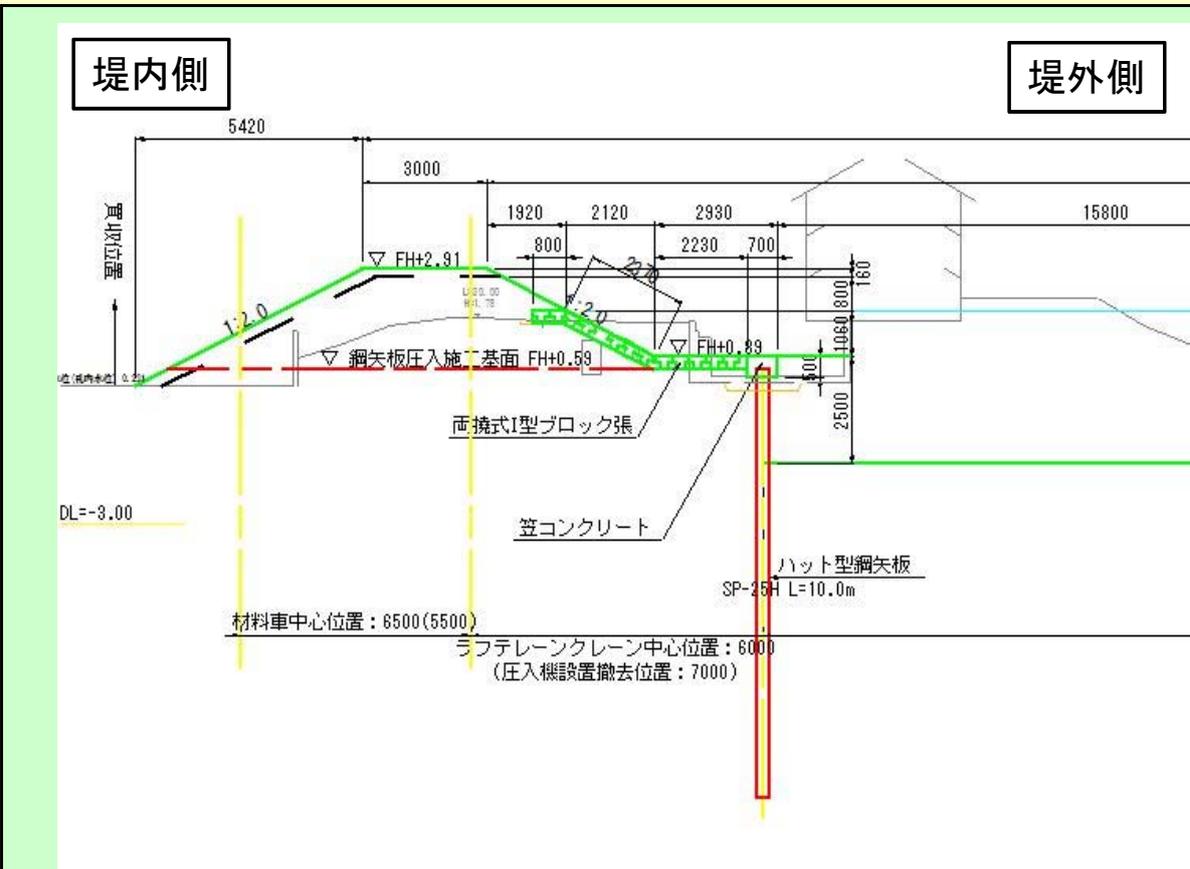
河川改修事業で設計をもとにブロック張護岸工の施工を行っていたが、基礎の施工に伴い、掘削を行っていたところ、砂層で湧水により掘削面が安定せず、ブロック張基礎の施工が出来ないという事態が発生した。また、工事箇所の上流においても、同様の地質にブロック張護岸の設計を行っており、急遽履行期間の延長をし、同様の現象が発生しないような護岸設計を行うこととなった。

ボーリング結果のN値では30以上の比較的硬い地盤が確認されていたため、2割の勾配で自立するだろうと考えていたため。

工事監理連絡会を開催し、当初設計を見直すこととなった。検討した結果、基礎の施工に伴い掘削の必要がない矢板護岸に変更した。

ボーリング結果をもとに、施工が難しいと疑われる箇所については、バックホウ等による試掘を行う。

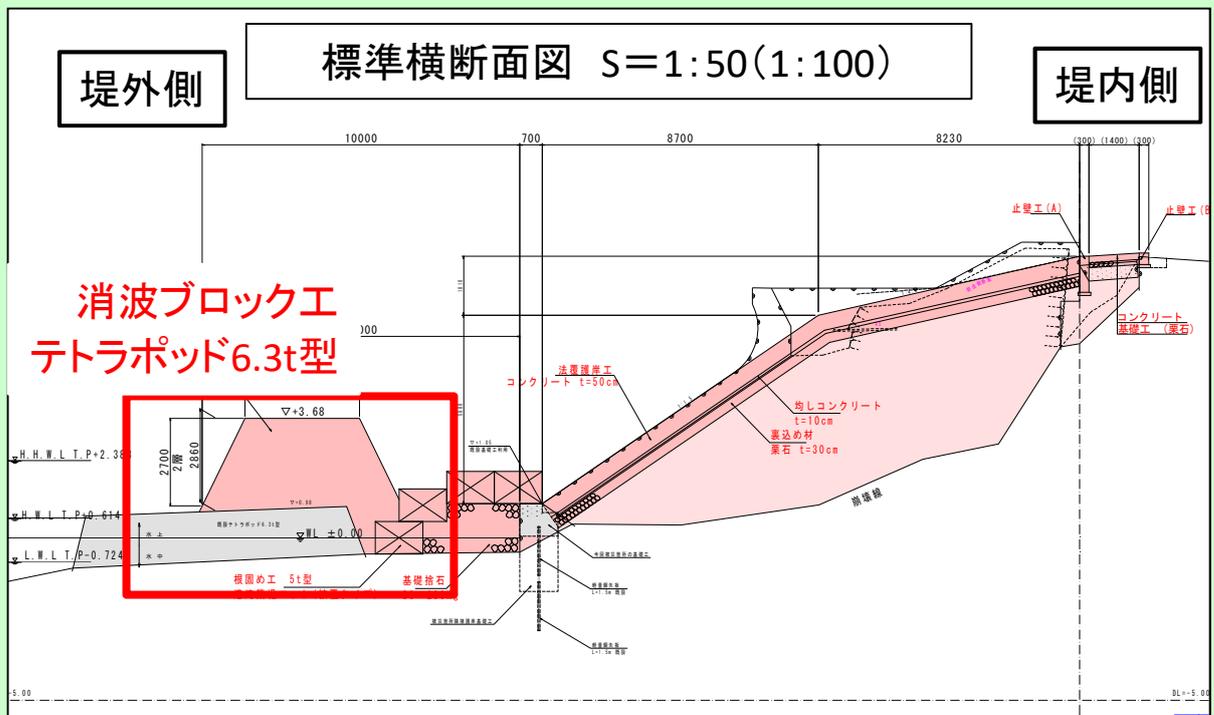
| 2 具体的な内容 | 消波ブロックの据付け条件を「層積み」としていたが、現地を精査した結果、所定の施工管理基準規格値内の据付けが困難であることが判明した。 |
| 4 考えられる原因 | 既設消波施設が層積みされていることから層積みを想定していたが、被災後の不陸状況を加味して積算条件を設定していなかった。 |

| 3 成果不具合に対する対処(対応) | 設計図書の照査に基づき、現場条件に適した積算条件「乱積み」に変更する。 |
| 5 改善策 | 発注者・受注者双方が現場状況を確認し、照査精度の向上に努める。 |

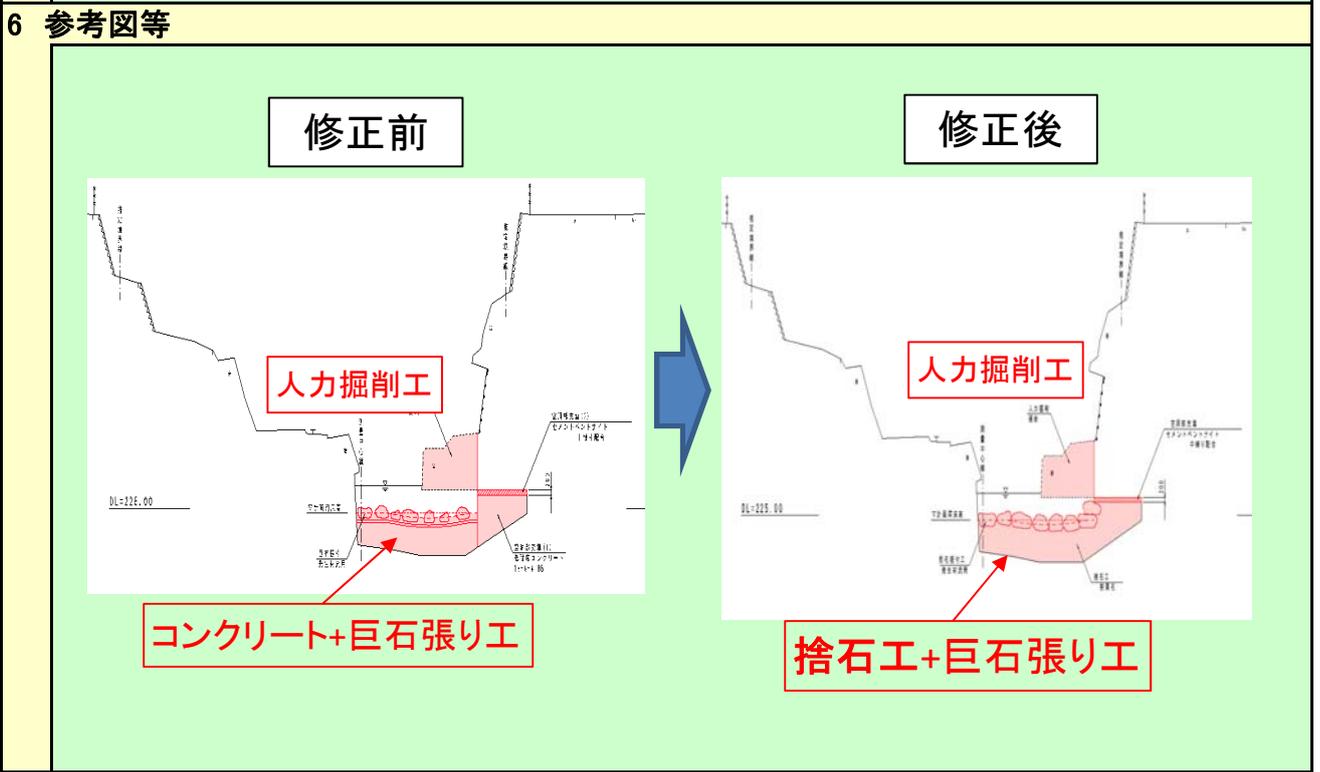
| 2 具体的な内容 | 深掘れ箇所の解消のため、コンクリート+巨石張り工により発注したが、現場は流れが激しく高低差が大きい掘込河川であり厳しい現場環境であったため、入札不調となった。 |
| 4 考えられる原因 | 設計時に施工方法等における検討が不十分であり、施工ができないものと判断し、入札参加者がなかったものと考えられる。 |

| 3 不具合に対する対処(対応) | 建設業協会へ技術支援を依頼し、施工方法や施工時期についてアドバイスをいただき施工方法を再検討した結果、工事受注者が決定し、施工することができた。 具体的には、当初は上流部に締切工を行い管渠により水を流すことでドライ環境を作ろうとしたが、水量が多く施工が困難であることから締切工を取りやめた。代替として、捨て石工により深掘れ箇所に玉石を充填し、上部を流速に対抗できるサイズの巨石を設置することで深掘れ箇所の解消を行った。 |
| 5 改善策 | 設計時には現場条件をしっかりと理解したうえで施工計画を検討し、実施可能な施工方法となっているか確認する。 |

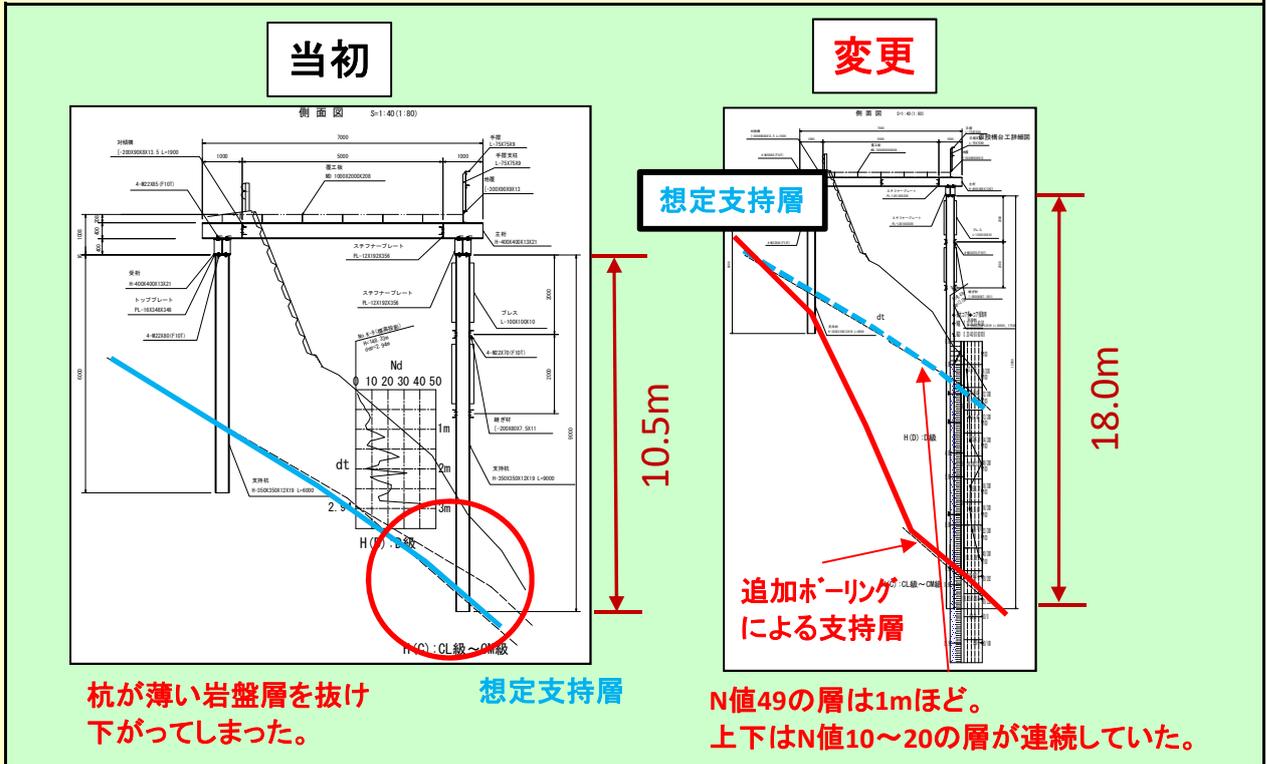
仮設構台の支持杭(H鋼)は、本堤のボーリング調査及び打設箇所付近の簡易貫入試験より、L=10.5mとしていたが、実際に杭を打設したところ、固い層を貫通し、杭が止まらず、工事がストップしてしまった。

山間部のため、支持層となる岩盤層が連続していると思い込んでしまった。ボーリングを行わず、簡易貫入試験のみで支持層を決めてしまった。

工事を一時止め、支持杭の打設箇所でボーリング調査を行ったところ、設計上支持層としていた岩盤層は1m程度しかなく、その下にはN値10~20の層が数mあり、その下に連続した岩盤層が見つかった。このため、支持杭の長さを延長して、杭施工会社で構造計算をやり直してから、施工を再開した。

仮設であっても杭を打つ工種については、標準貫入試験を行い、想定ではなく、実際の支持層を確認しておくべきであった。

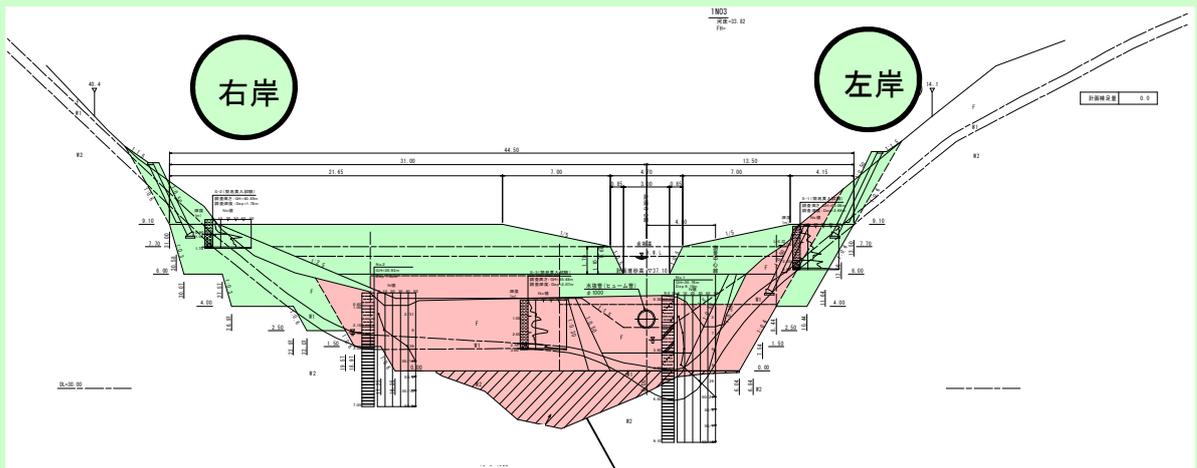
● 変更図面

| 2 具体的な内容 | 砂防堰堤施工前に、施工業者が支持層を確認したが、設計に示された箇所に支持層が現れなかった。 |
| 4 考えられる原因 | 設計に際し、砂防堰堤予定位置の左右岸付近で、計2本のボーリング調査を実施したが、中央位置のボーリング調査を実施しなかった。 |

基礎部の地盤支持力の確認として
”平板載荷試験の実施”

置換コンクリート

| 3 不具合に対する対処(対応) | 支持層が出るまで直接掘削し、軟弱層は廃土し、置換コンクリート工に変更した。 |
| 5 改善策 | 砂防堰堤設置位置は沢地形になっていることから、中央付近の支持層が深いと想定できる。監督職員(県職員)、地質調査会社、コンサルの3者が集まり、現場状況を踏まえた上で、必要な地質・土質調査の種類・数・性状の評価等について、確認すべき。また、設計の各段階で、調査・設計について、県庁砂防課(担当事業課)などの専門家・経験者の意見をもらえば、設計ミスを防ぐことができたと考ええる。 |

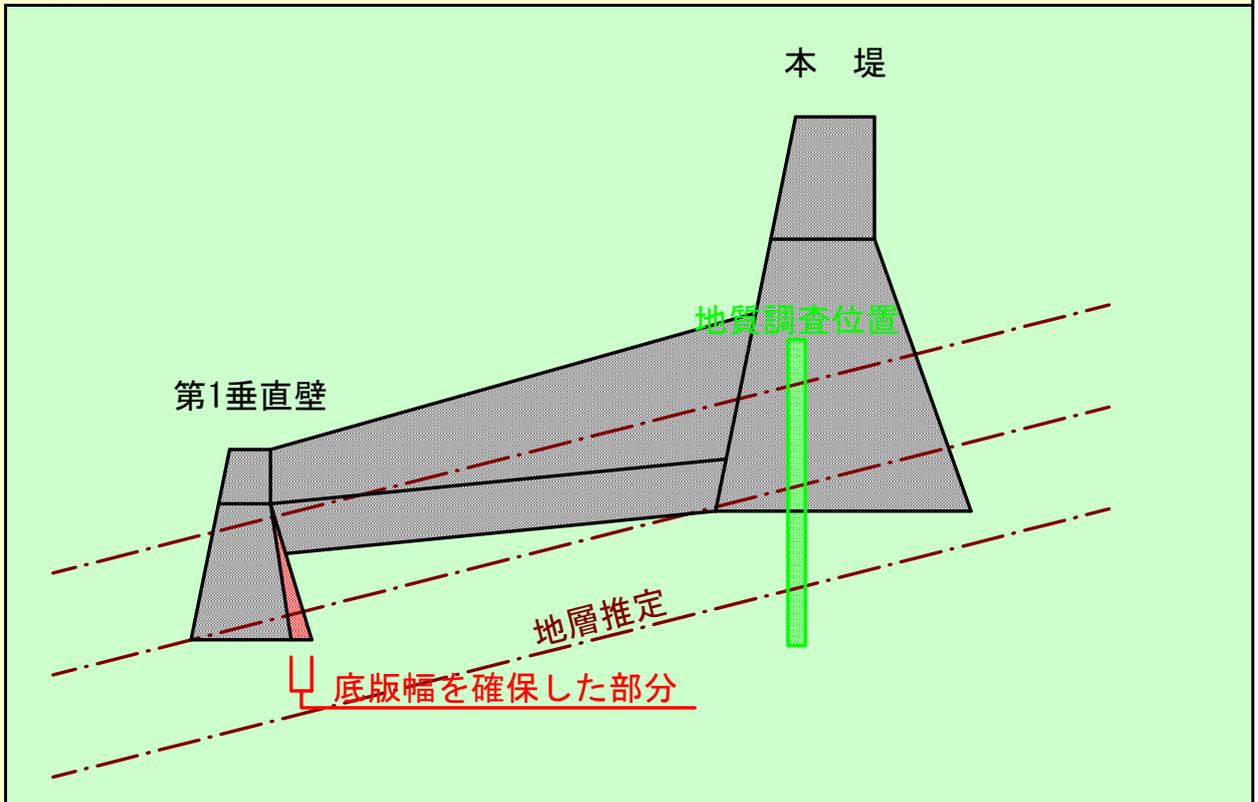
| 2 具体的な内容 | 砂防堰堤において、本堤軸の地質調査結果から地層縦断を推定し、下流施設である第1垂直壁の支持力は確保されるものとして発注したところ、地盤支持力が得られなかった。 |
| 4 考えられる原因 | <ul style="list-style-type: none">・現場の地盤状況が変化しており、1本の地質調査では基礎地盤の把握が十分でなかった。・第1垂直壁位置での地質調査が行われていなかった。 |

| 3 不具合に対する対処(対応) | 現地での平板載荷試験により地盤支持力の確認を行い、支持力を満足できる第1垂直壁の底版幅を確保した。 |
| 5 改善策 | 支持力確認が必要となる第1垂直壁位置でも地質調査を行う。 |

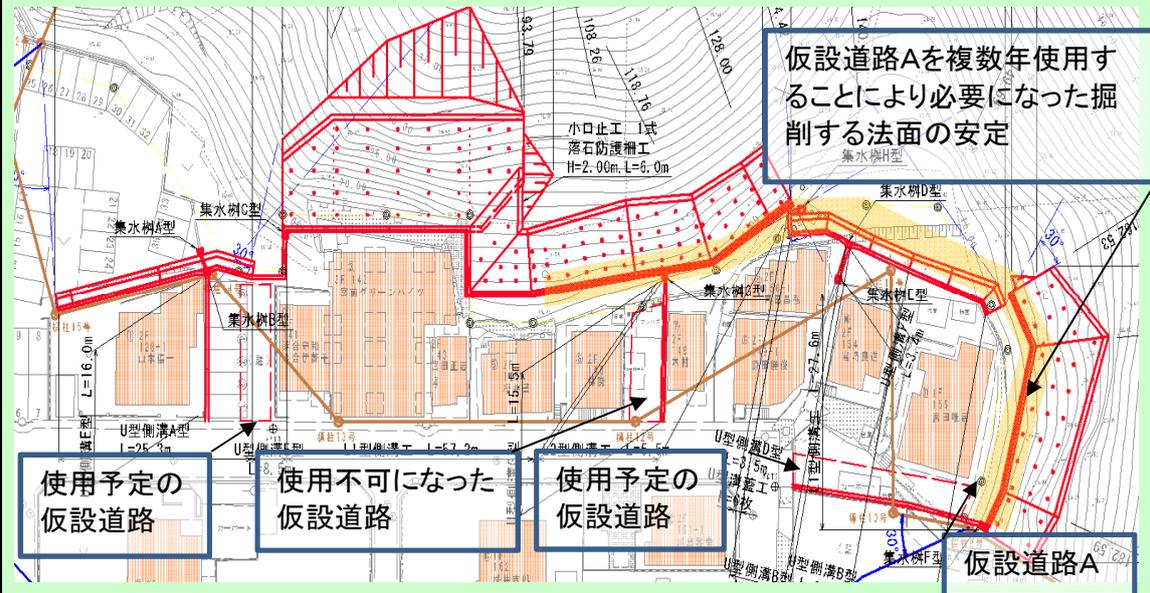
工事現場に進入する仮設道路の1つが借地できなくなったため、仮設道路Aを複数年使用する必要が生じた。しかし、当初計画では単年度施工を予定していたため、仮設道路に隣接する切土法面の安全対策なしでは、安全な施工が困難となった。
- 3 不具合に対する対処(対応)**

仮設道路の利用期間確認を怠り、安易に仮設道路を設計したことによる。設計時に借地の可否について地権者の意向確認をしていなかった。
- 5 改善策**

モルタル吹付を追加計上する事で、工事期間中の仮設道路に隣接する法面崩落の危険性を防いだ。
- 4 考えられる原因**

仮設計画が適切か、設計段階から現場条件や地権者の意向を確認する。
- 6 参考図等**

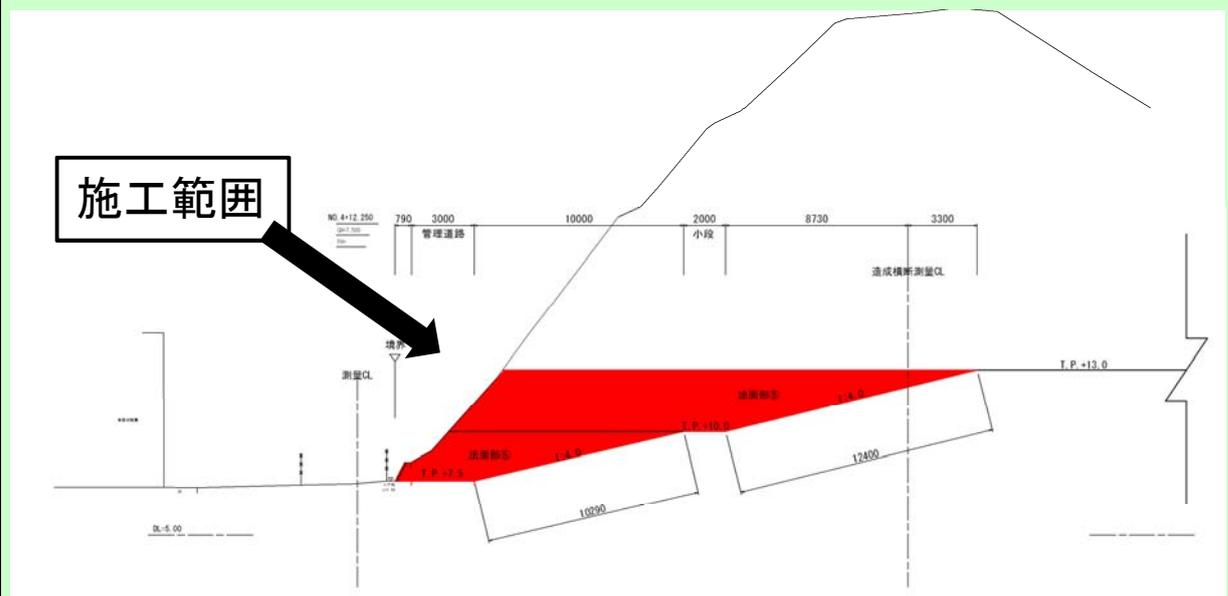
| 2 具体的な内容 | 本工事は、崩壊する恐れのある山を切り崩して平地を整備し、津波避難のための命山として整備するものである。切土法面の一部を1:4.0の緩勾配とし、その法面を住民が歩いて登れる計画としていたが、植生基材吹付工に歩くのには不向きなラス金網張工が採用されていた。 |
| 4 考えられる原因 | 住民が歩いて法面を登ることを考慮せず、設計していた。 |

| 3 不具合に対する対処(対応) | ラス金網張工を取り止め、繊維ネット工に変更した。 |
| 5 改善策 | 設計条件に関する発注者の意図を受注者に確実に伝える。 発注者の意図が考慮されているか、設計段階から確認する。 |

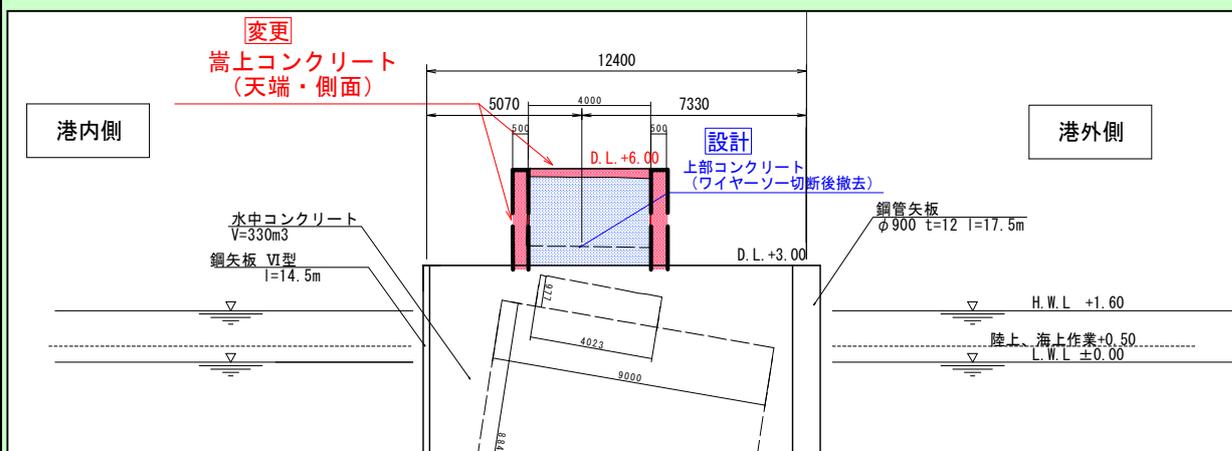
| 2 具体的な内容 | 設計では、破損した上部コンクリートをワイヤーソーで切断し撤去したうえで、水中コンクリートを打設する計画であったが、工事実施に伴い調査した結果、破損した部分を存置して上部コンクリートを打設することが可能であった。 |
| 4 考えられる原因 | 構造的に安全な、復旧方法のなかで、経済的となる既設構造物を有効に利用する考えが欠如していた。 |

| 3 不具合に対する対処(対応) | 上部コンクリート撤去に必要な、ワイヤソー切断工を除外した。存置した上部コンクリート側面及び、天端に嵩上コンクリートを打設することとした。 |
| 5 改善策 | 現場条件をよく確認しながら、より良い復旧方法をコンサルタントと打ち合わせを行う。なお、今回、ワイヤーソー切断工の直接工事費が約7百万円と高額であった。このため、今後の別工事においても、施工費が高額になる工種においては、十分な検討が必要である。 |

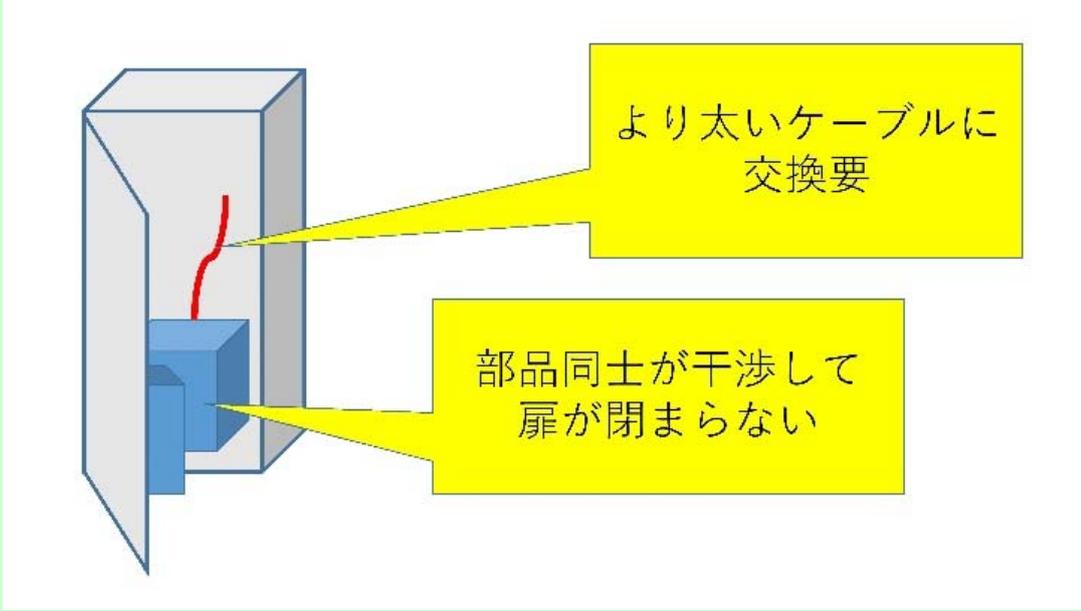
| 2 | 具体的な内容 受変電盤の改造方法は、部品交換及び追加のみにより行うこととして発注したところ、盤内部のケーブル張替えや扉の再製作等の追加の改造を行わなければ、部品が収まらず十分な機能も発揮しないことが判明した。 |
| 4 | 考えられる原因 <ul style="list-style-type: none">・現地の確認を怠り、改造の内容を安易に部品交換等のみとした。・既設メーカーへの確認が不十分だった。 |
| 6 | 参考図等 <p>The diagram shows a 3D cutaway view of a control panel. A red cable is shown entering from the top and connecting to a blue component inside. A yellow callout box points to the cable with the text 'より太いケーブルに交換要' (Need to exchange for a thicker cable). Another yellow callout box points to the blue component with the text '部品同士が干渉して扉が閉まらない' (Parts interfere with each other, door won't close).</p> |

| 3 | 不具合に対する対処(対応) 盤の改造方法を、「現地での部品交換及び追加の実施」ではなく、「工場で改造した盤に交換」とした。 |
| 5 | 改善策 <ul style="list-style-type: none">・現地の確認を実施し、部品の追加の場合は十分なスペースがあるか良く検討する。・既設メーカーへの確認を十分に行う。 |

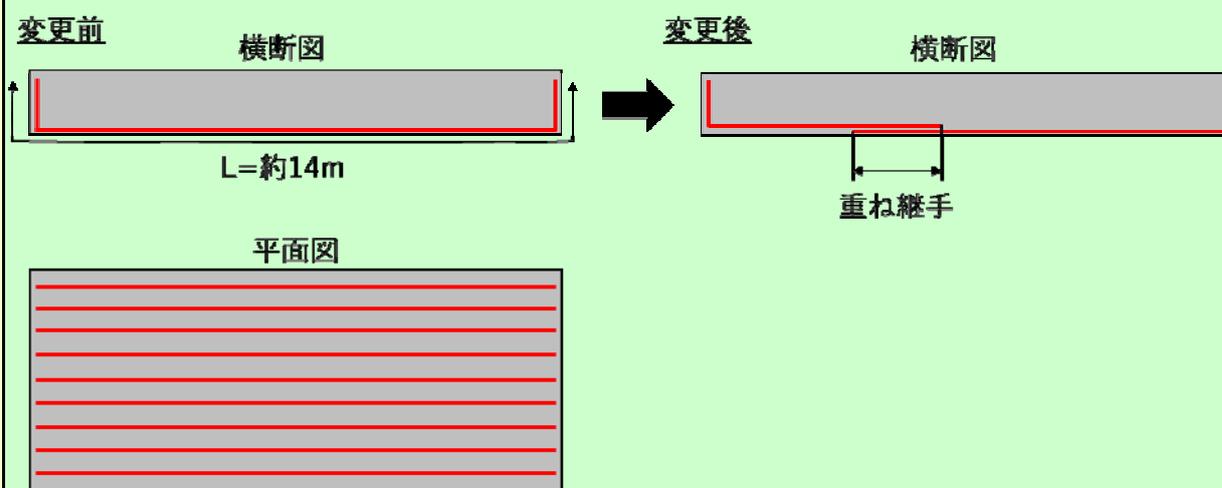
| 2 具体的な内容 | 長辺が約12mあるコンクリートスラブを打設予定であったが、それに用いる鉄筋長が設計上、陸送可能である鉄筋長12mを超えていたため、陸送搬入が出来なかった。 |
| 4 考えられる原因 | 施工現場における鉄筋の搬入基準を把握できていなかった。 |

| 3 不具合に対する対処(対応) | 設計コンサルタントと協議し、鉄筋長12mを超えるものについては、重ね継手で施工することとした。 |
| 5 改善策 | 設計段階より、現場の施工条件を把握し、実際に施工可能な設計条件の確認を行う。 |
