設計成果改善事例集

令和2年12月

静岡県 交通基盤部

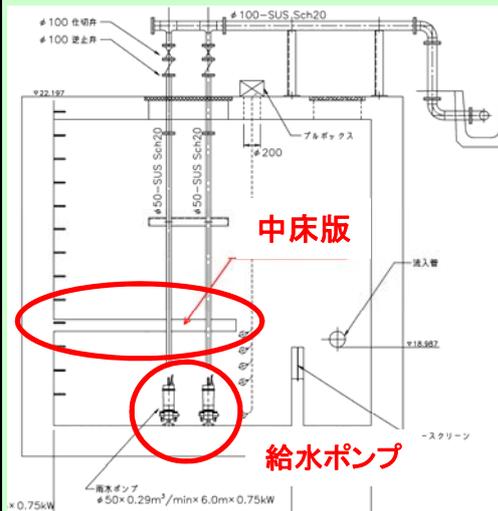
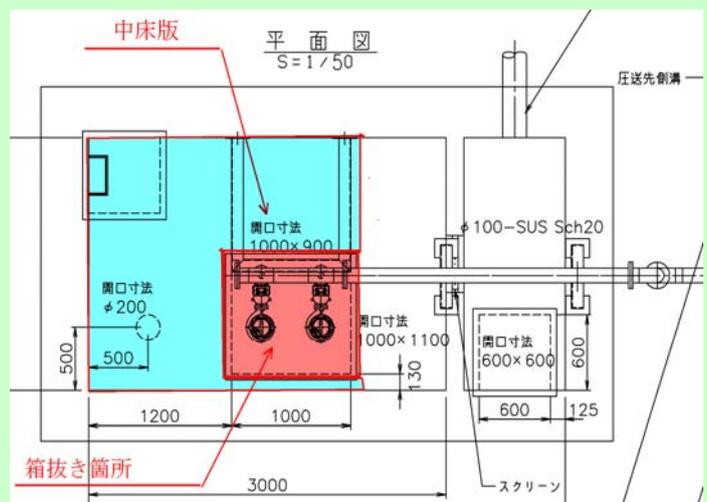
| 2 | 具体的な内容 横断地下道のポンプ室にポンプ本体を設置する際に、中床版にポンプを落とし込む箱抜きがなかったため、施工業者より問い合わせがあり急きょ図面を修正した。 |
| 4 | 考えられる原因 ポンプ設置の手順を十分把握できていなかったのが原因である。 |

| 3 | 不具合に対する対処(対応) 施工前であったため、図面を早急に修正した。 |
| 5 | 改善策 設計時に施工方法について十分な検討を行う。 |
