工事事故対策通信

～飛び石対策を徹底しよう!!～

Vol. 51
令和6年8月発行

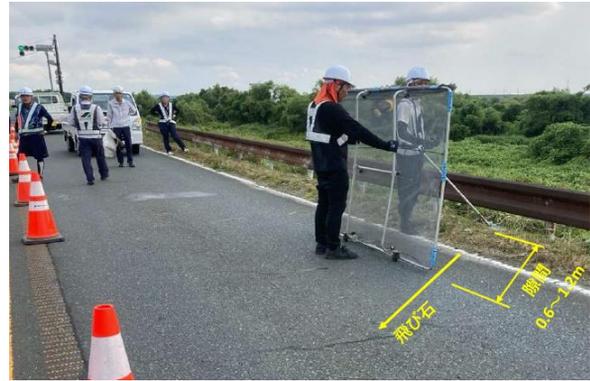
道路通行に支障となっている路肩の草を片側交互通行の規制内で、肩掛け式草刈り機で防護ネットにより保護しながら刈っていたところ、ネットの脇から飛び出した石が車のサイドガラスに当たり破損した

- ①事前調査による飛散の恐れがある障害物の確認に不備があった
- ②飛び石対策として使用した防護ネットの配置及び移動方法に問題があった
- ③道路の除草作業に適した機材を使用すべきであった

- ①除草着手前の現場調査は、複数人で確認し、あらかじめ飛散しそうな石等の障害物をできるだけ除去する
- ②防護板はL型やコの字型の物を使用するなど、飛び石飛散防止効果を上げるよう努めるとともに、一度に刈る延長を短くすることや、刃先の動きを確認しながら防護ネットを適切に移動し、刃から防護ネットまでの距離を「30cm以内」に保つようにする
- ③交通量の多い道路での作業時においては、車両が通過するまで作業を一時中断することや、飛び石防止効果のあるバリカン式のアタッチメントを使用する

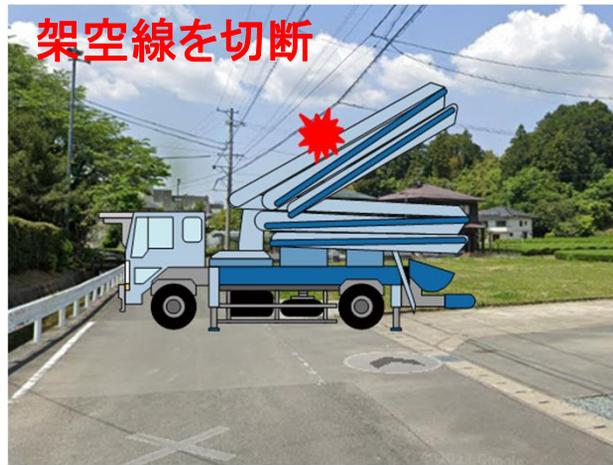
資材置き場でのコンクリートポンプ車の清掃作業完了後、帰社しようとコンクリートポンプ車を前進させた際、ブームを伸ばしたままであることに気づかず、架空線を切断した

架空線を切断

- ・ 施工計画書（工事事故ハザードマップ）に資材置き場での安全対策の記載がなく、資材置き場での安全対策をしていなかった
- ・ 新規入場者教育において、資材置き場での安全対策についての教育を実施していなかった
- ・ ブームの格納確認を行わず、発進してしまった

- ・ 施工計画書（工事事故ハザードマップ）に資材置き場での安全対策を記載し、作業員に周知
- ・ 資材置き場においても、架空線手前に注意表示、架空線には保護カバーかリボンを設置
- ・ 新規入場者教育において、資材置き場での安全対策について教育し、作業員に周知
- ・ ブーム格納時の確認を書面に記載、運転手以外の方が格納確認
- ・ 監視員の確認のもとで出発

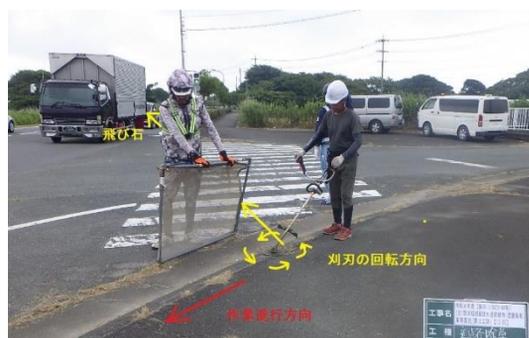
道路通行の支障となる草を、肩掛け式草刈り機で防護ネットで保護しながら刈っていたところ、ネットの脇から飛び出した石が車のサイドガラスに接触し、損傷を与えた

- ①道路の除草作業に適した機材を使用しなかった
- ②事前調査による飛散の恐れがある障害物の確認に不備があった
- ③飛び石対策として使用した防護柵の配置及び移動方法に問題があった

- ①交通量の多い道路での作業時においては、車両が通過するまで作業を一時中断することや、飛び石防止効果のあるバリカン式のアタッチメントを使用する
- ②除草着手前の現場調査は、複数人で確認し、あらかじめ飛散しそうな石等の障害物をできるだけ除去する
- ③現場の状況(通行量、除草の幅、道路幅員)に配慮して、現状の防護柵(1400×900)より広範囲を防護できる防護(2700×1800-アルミ製フレームポリエチレンネット)を採用し、さらに刃先の動きに合わせて防護柵を前後移動する

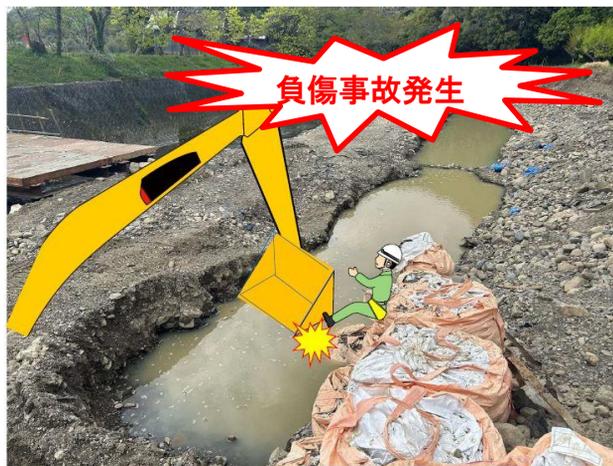
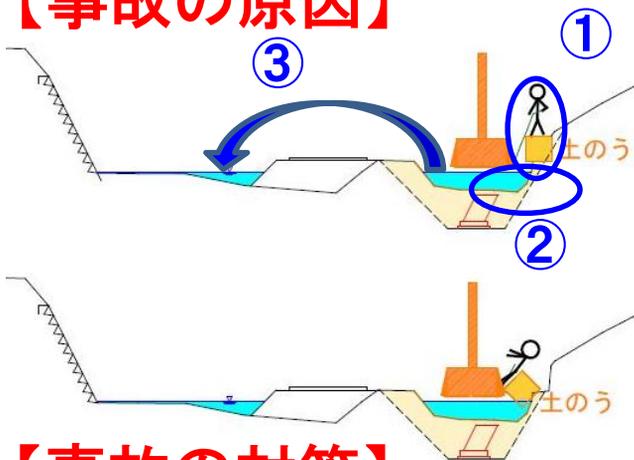
埋没した水中ポンプを探るため掘削していたところ、大型土のうが崩れた。大型土のうの上で作業していた作業員が、近くにあったバックホウのバケットと崩れた土のうとの間に両足を挟まれ負傷した

- ① 作業手順に従わず転倒又は滑動する恐れがある大型土のうの上に乗っていた
- ② 土のうを不安定にする作業をした
- ③ 水中ポンプが埋まって濁水を排除できず、大型土のうの安定を確認しなかった

当初計画した作業手順と異なる状況になったら作業を中止する

危険箇所を確認して安全確保を第一とし作業手順を見直す
作業員に作業計画を周知して作業を再開する

- ① 掘削しているところの大型土のうの上に乗らない
- ② 不安定になる大型土のうを先に撤去する
- ③ 別ポンプで濁水の排除を行い、大型土のうの安定を確認する

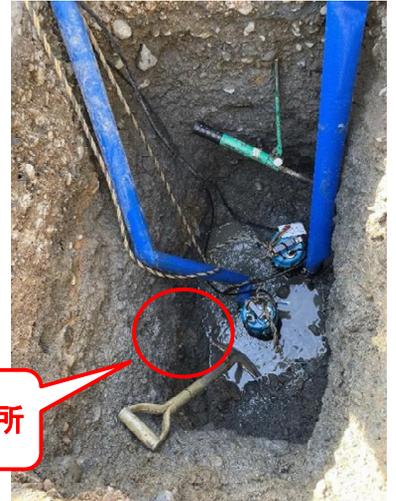
破損箇所

土質調査の試料採取のため、床掘していたところ、水道管がバックホウのバケットと接触し破損した（水道管破損により住宅1戸が断水被害を受けた）

地下水位が約1.2mの深さにあり、目視による確認が困難であったが、玉石が多かったため、目視での確認ができないままバックホウで掘削を続けてしまった

- ① 地下水位確認時は水中ポンプ等を用いて周辺が目視できるまで水位低下に努める
- ② 掘削中は縦方向と横方向からの2名による監視を実施する
- ③ 1.2m以深にも引込管がある意識を持ち、最終深度まで気を抜かない

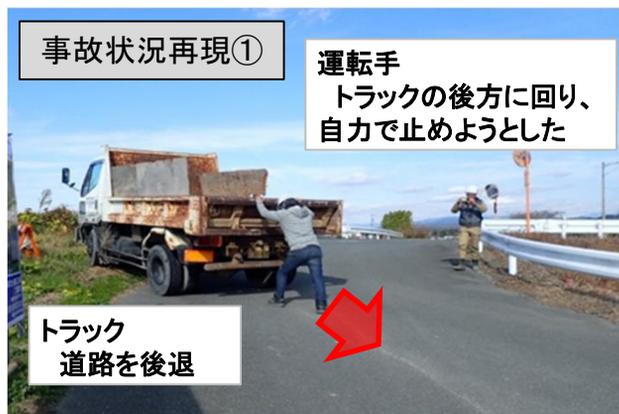
事故状況再現①

現場事務所に燃料を取りに行った際、運転手が4 t ダンプトラックから降車後、トラックが後退し、自力で止めようとした運転手がトラックの下に入り込み、負傷

運転手
トラックの後方に回り、
自力で止めようとした

トラック
道路を後退

- ①駐車時の注意事項をまとめたチェックリストを車内に常備
- ②輪止めを常備し、駐車時に輪止めを確実に設置
- ③作業内容に応じて事前に駐車位置を決定・確保し、決められた箇所に駐車するよう周知徹底
- ④駐車を禁止するエリアをハザードマップに明示

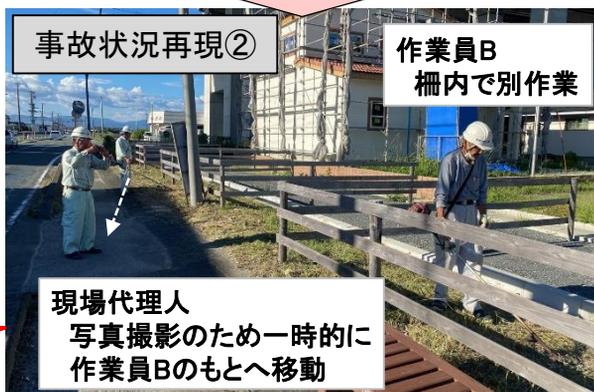
道路用地の除草作業中、飛散防護措置を兼務していた現場代理人が写真撮影のため一時的に防護ネットを外した際に飛石が発生し、通行中の一般車両を直撃した

- ①作業員を含めた現場確認が不十分なまま作業を行った
- ②飛散防止ネットの補助が無くなる間、作業を中断する指示を行っていなかった
- ③KYミーティングで飛石事故の注意喚起を行っていたが、徹底しきれていなかった

- ①作業前の現場確認により危険箇所を把握・共有、作業手順・必要人員を決定・確保した後に現場着手
草刈り機による作業前に、飛散の恐れがある異物の除去作業を確実に実施
- ②飛石による第三者事故の恐れがある箇所の除草には、除草作業員1名につき飛散防止ネットを持つ補助員1名を付けた人員の配置が出来ない限り作業を行わない
- ③事故再発防止会議を開催し、作業員を含め全社員の再教育を行うとともに、KYミーティングで、補助員が配置できない場合は作業しないことを周知徹底
