森林土木工事に係る安全対策について（通知）

事故周知・再発防止〔令和 3 年度発生事例〕

災害の種類	第三者物損事故	工事区分	県単治山小規模維持管理業務委託
事故内容	NHKテレビ線切断	被災者	性別年齢
被災状況	近隣5軒のテレビ受信不通(3時間30分程度)	被災者	職業

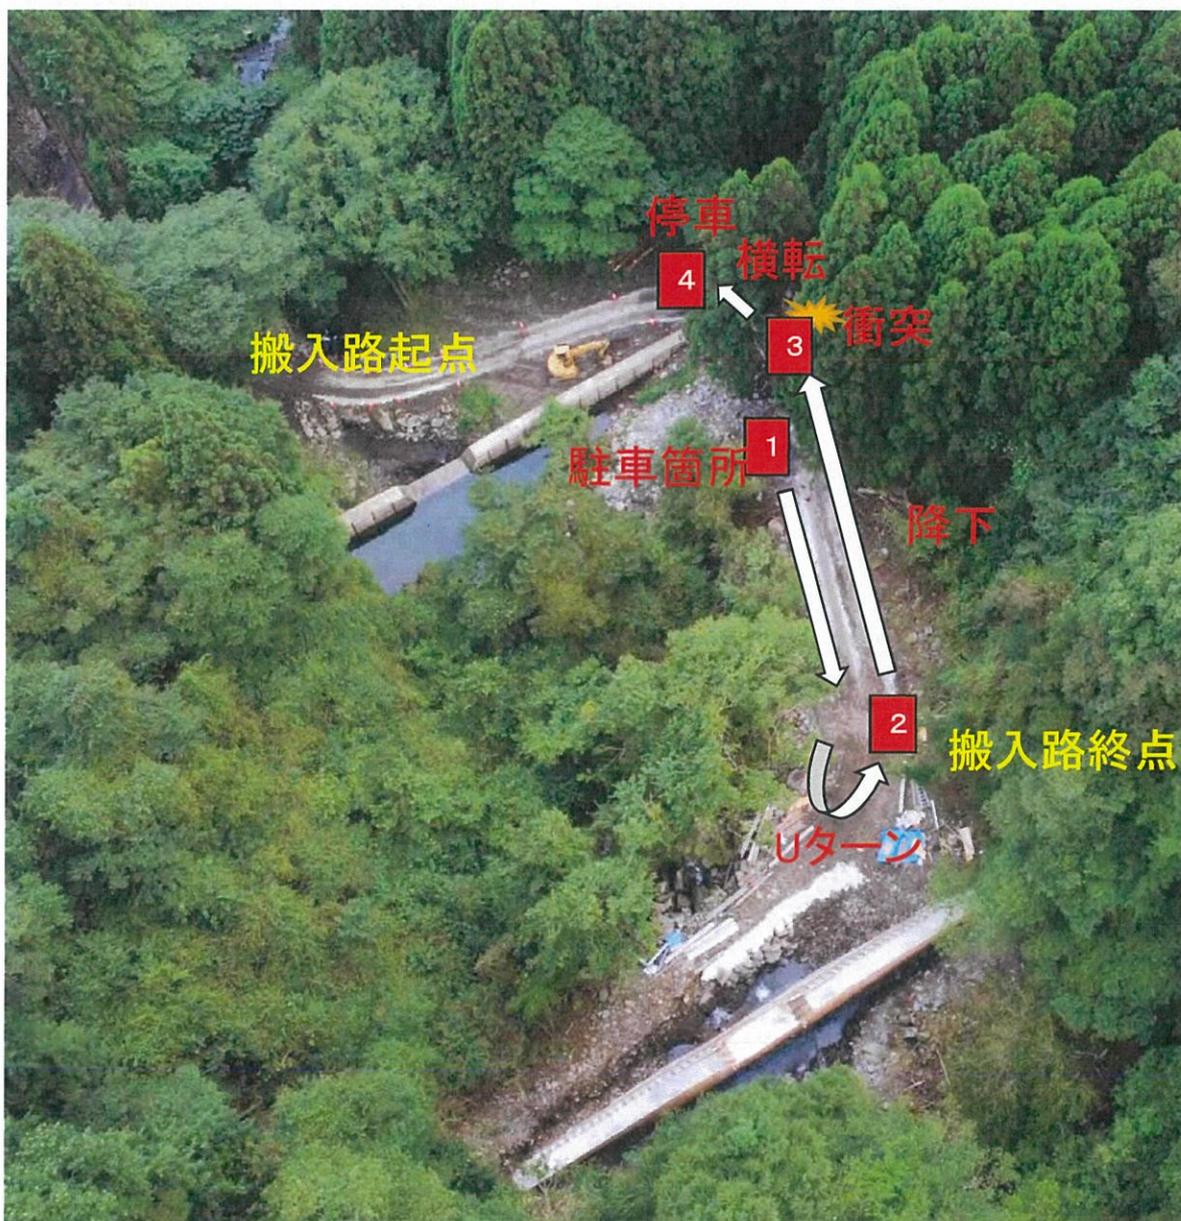
事故概要

災害の種類	人身事故	工事区分	治山工事
事故内容	車の横転	被災者	性別・年齢 女性 75歳
被災状況	前頭部挫創、頸髄損傷	職業	普通作業員
<p>〔災害の概要〕</p> <p>□現場の状況： 谷止工本体はコンクリート打設が完了し、脱型途中であった。間詰工は未着工である。 当日は、現場代理人と作業員2人が入場し、型枠に使用したパイプ等の資材の片づけを行っていた。</p> <p>□事故の概要： 令和3年8月25日(水曜日)10:50事故発生 作業員2人は、現場内作業を終了し、退場するため、搬入路の中間地点に駐車してあった軽トラックに乗車した(写真①)。男性(82歳)の運転により、搬入路終点に向かって上り、終点付近でUターンし(写真②)、搬入路起点に向かって下り始めたところ、運転手の操作ミスによって車輛前方が法面に衝突し(写真③)、当たった衝撃で2・3回横転した後、同搬入路上で停止した(写真④)。乗車していた2人のうち、助手席の女性(75歳)が被災した。運転手は被災しなかった。 警察署は現場確認を行い、事故の原因は運転手の操作ミスによるものと判断した。 労基署は、交通事故であり、労働安全衛生法の対象とならないと判断した。 なお、事故が発生した搬入路は、発注者が設計したものではなく、受注者が施工計画書に基づき、任意に施工した道路である。発注者は、施工計画書において、県治山必携で定められた規格・構造を満たすこと、より安全となるようコンクリート路面工を施工することを確認した。さらに、発注者は、事故後に現地確認を行い、施工計画書どおりに施工されていることを確認した。以上のことから、搬入路は安全上の問題はない。</p> <p>□安全対策の有無 ・搬入路は、コンクリート路面工が施工され、沢を越える箇所では視覚誘導表示等が設置されていた。 ・受注者の作業員に対する、走行時の注意事項の確認が不徹底であった。</p>			
<p>〔再発防止策〕</p> <p>□問題点：①道路管理上の問題点 受注者は、一旦停止、徐行等の搬入路利用時の通行ルールを定め、作業員に周知するべきであった。</p> <p>②運転上の問題点 運転する作業員は、操作ミスを防止するよう、注意を払って運転すべきであった。</p> <p>□防止対策：①道路管理対策 ・搬入路における一旦停止、徐行等の通行ルールを定め、書面化する。 ・また、既存のハザードマップの見直しを行い、より危険な個所を洗い出す。 ・これらの書面及びハザードマップは、施工計画書に盛り込み、発注者及び受注者で危険個所の共有・確認を行う。 ・上記の通行ルールを、入場する作業員へ始業時のミーティング等で口頭指導すると共に、現場内に看板・標識等の設置を行う。</p> <p>②運転対策 受注者は現場入場する運転手へ、操作ミス対策の運転指導を以下のとおり行う。 特に退場時には、注意力が低下する可能性があるため、作業終了時に声掛けを行う。 ・搬入路を下る前に、搬入路終点先の平場における一旦停止を徹底する。 ・わき見等で注意散漫とならないよう、注意喚起をする。 ・運転席を整理整頓し、運転に適した靴を着用する。</p> <p>③車両点検 ・運転する作業員は、始業時及び退場時に、車両の点検を行う。</p>

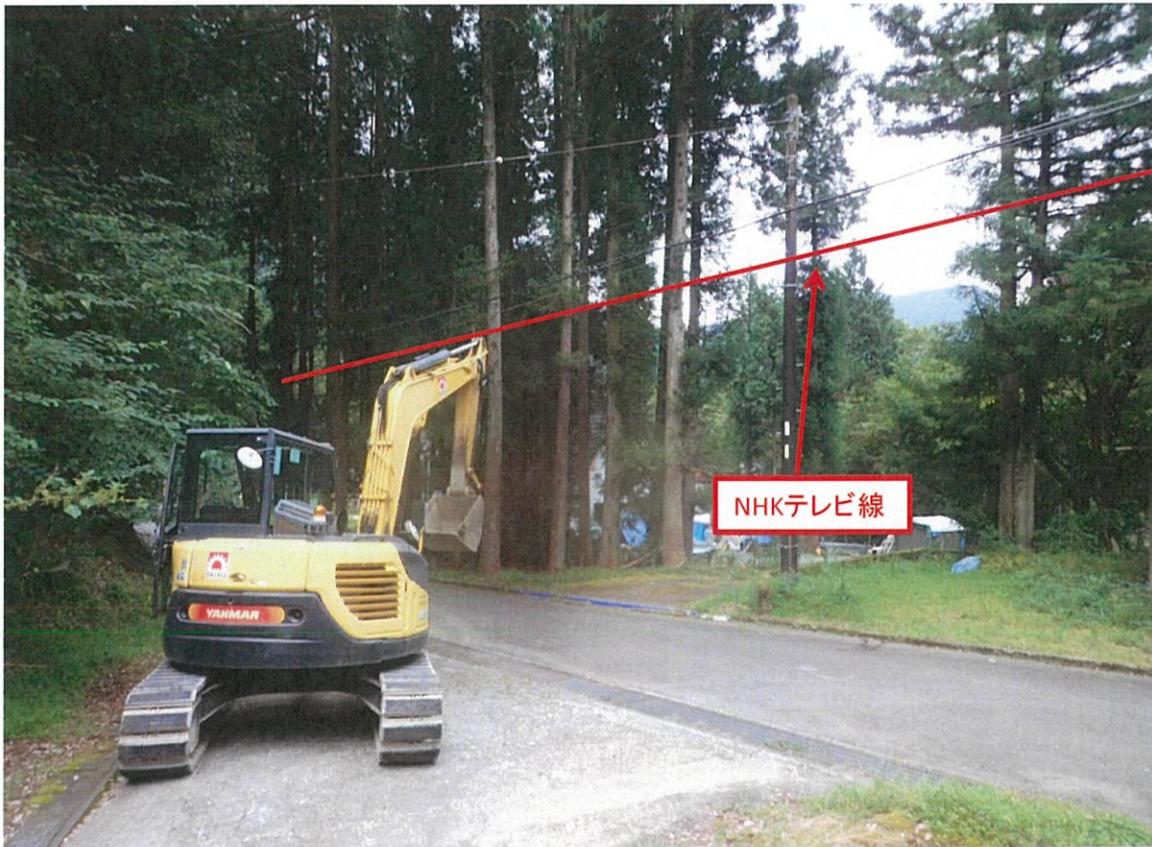
①事故発生箇所

回送地点までの移動中、バックホウ運転手が緩やかな下り坂にてバックホウアームを一時的に上げて移動していたところ、架空線(NHKテレビ線 高さ約4.3m)と接触、切断した。

- ①危険箇所の説明は朝礼時ハザードマップにて周知するとともに現場で目視確認する。
- ②バックホウ等重機の移動の際には誘導員を進行方向に配備し、架空線が存在する場合は明確な合図を行うことを徹底する。
- ③架空線が作業箇所付近にある場合は「頭上架空線注意」のSL看板又は幟を架空線下に設置するとともに、架空線に明瞭な目印を付ける。あわせて、作業開始前に高さをスタッフにより検尺し、架空線の存在とその高さを作業員に認識させる。
- ④工事関係者に工事事務再発防止講習会を実施し、事故の要因を特定し不安全行動、横着行動、ヒューマンエラーの撲滅に努める。

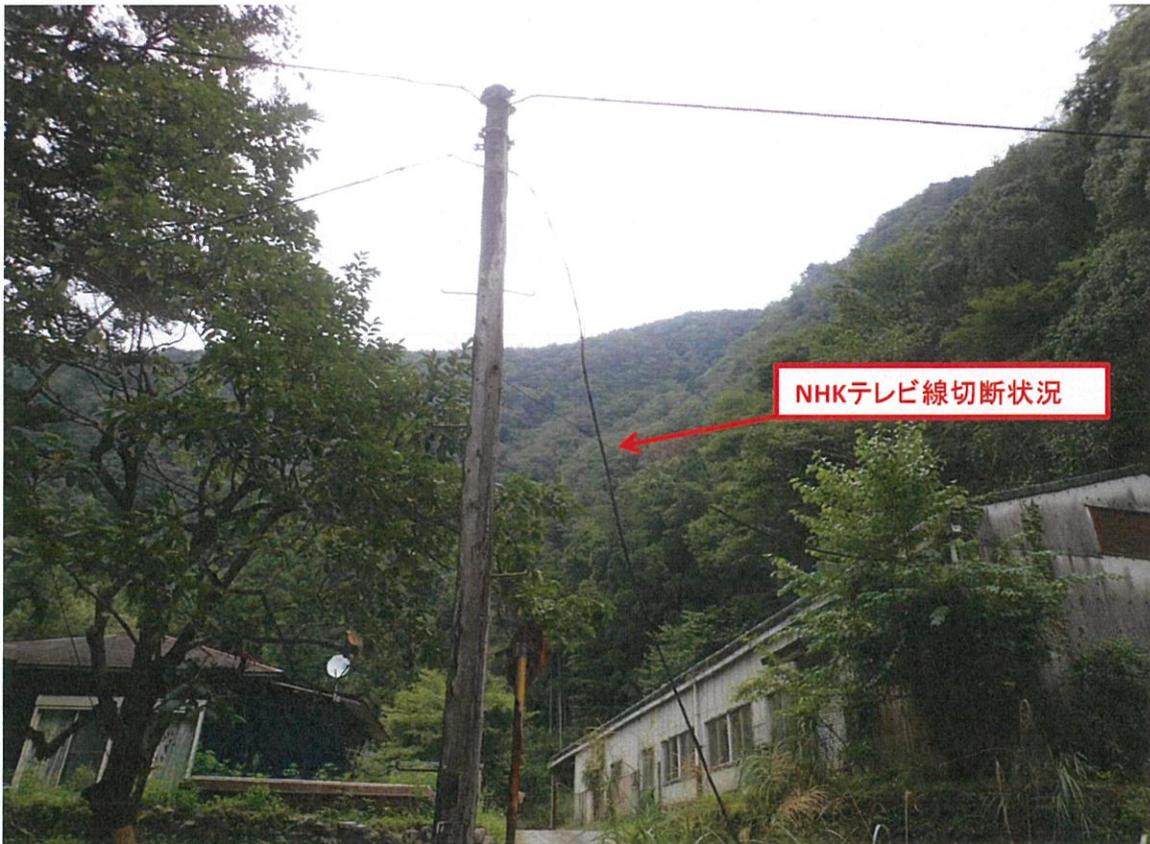
④テレビ線切断状況

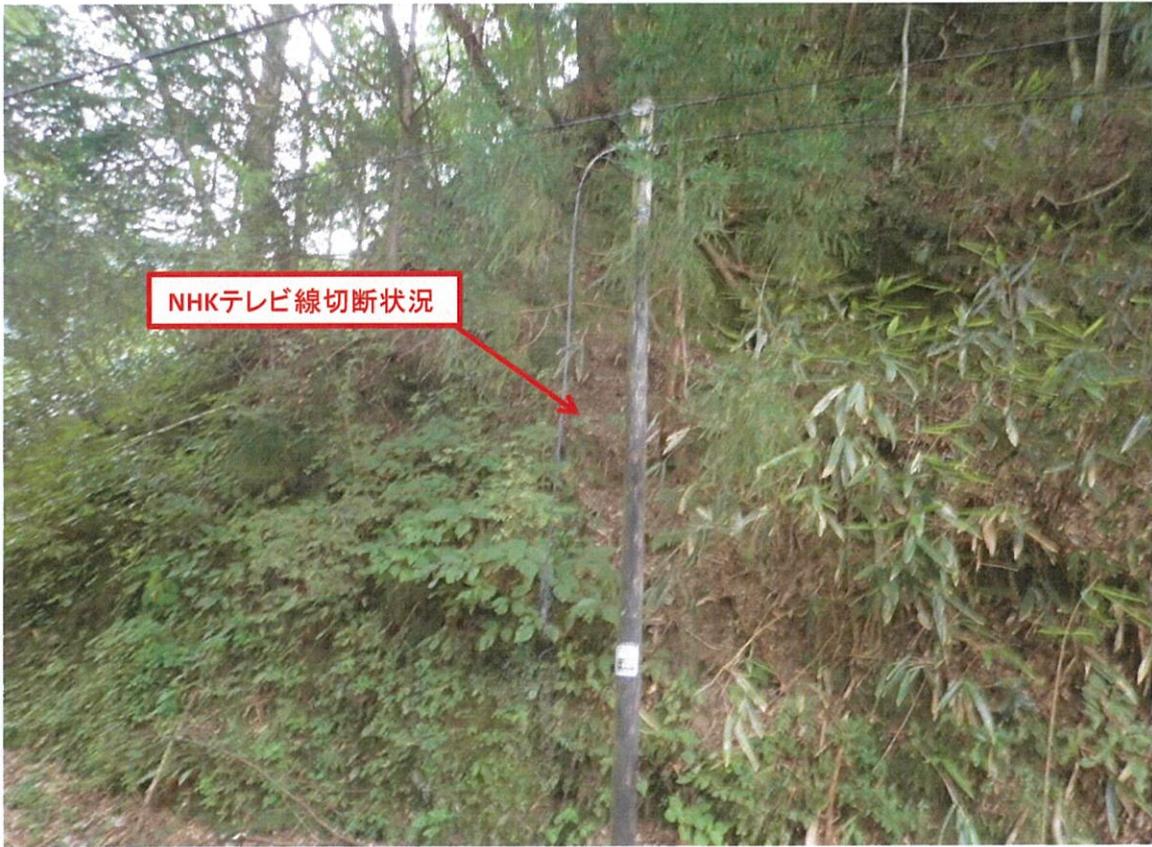
⑤テレビ線切断状況
