【令和4年9月6日事故発生】

後進するダンプトラックの背後に入り、ダンプトラックとバックホウに挟まれ

死亡

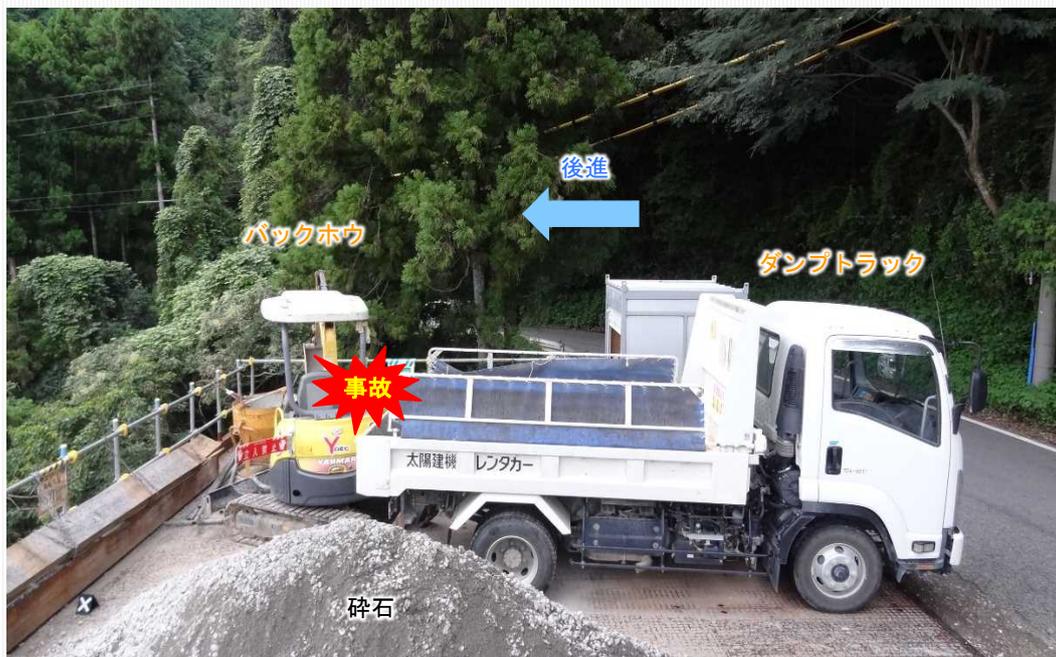
・仮設構台上の作業員が、後進中のダンプトラックの背後に入り、また、ダンプトラック運転手はこれに気付かず後進し、バックホウとダンプトラックの間に挟まれ死亡した。

- 1)当該作業における作業計画書の作成を怠った。
現場代理人は、**当該作業を被災作業員に一任していた。**
- 2)ダンプトラックの後退に対する作業員の安全対策が不十分であった。
 - ・運転手は**誘導がない**にもかかわらずダンプトラックを後退させた。
 - ・被災者は誘導をすべきところを誘導せず、**別作業を行っていた。**
- 3)安全に対する事業者の取り組みが不十分であった。
 - ・安全訓練を一部の作業員に実施するにとどまり、**本作業を行う作業員全員を安全訓練に参加させていなかった。**

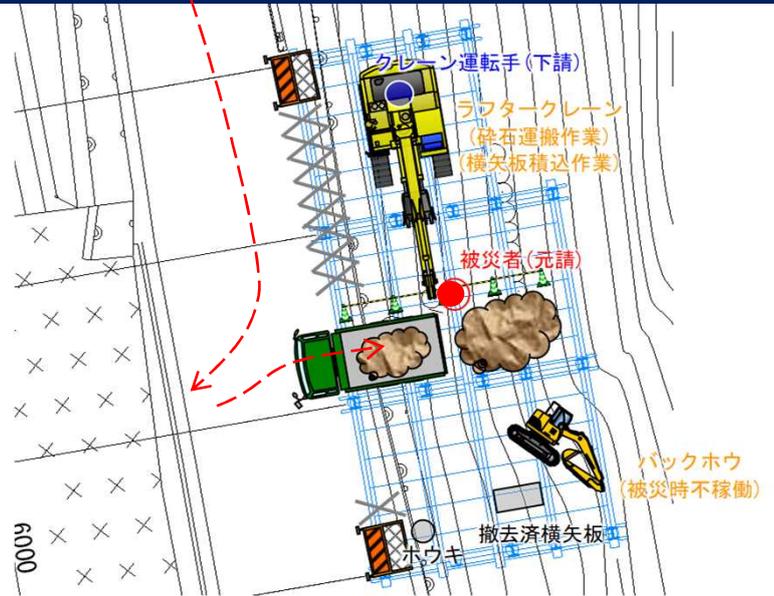
- ①
- ・北側から来たDTが埋戻し材を仮設構台へ荷降ろし
 - ・被災者は、DT右側後方で誘導

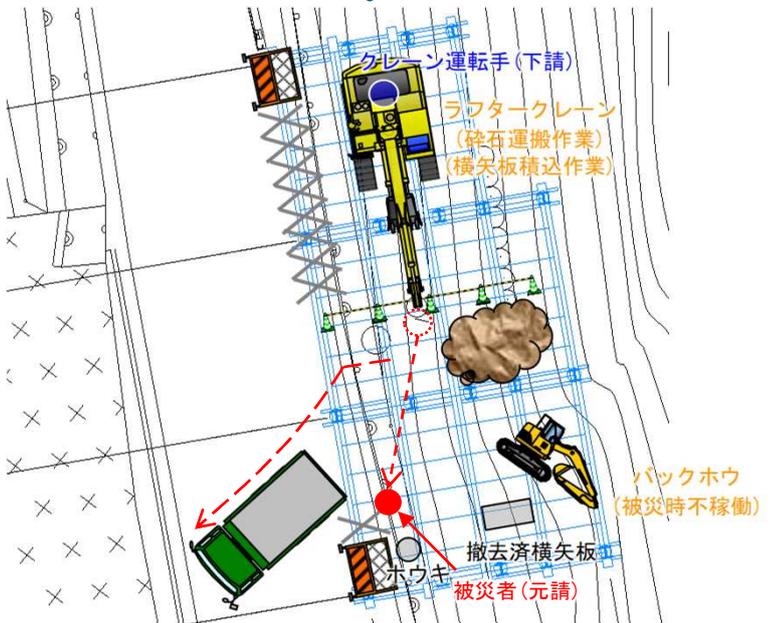
- ②
- ・被災者は、空荷になったDTへ横矢板を積み込むため、DT運転手へ駐車位置の変更を指示
 - ・被災者は、DTが車道へ出た後、DT左側へ移動

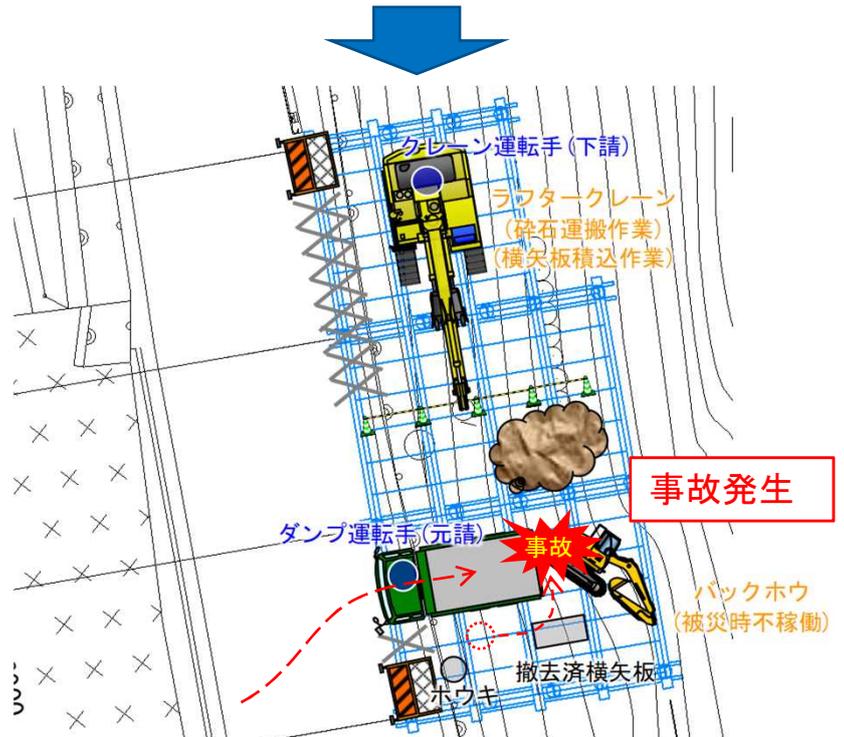
- ③
- ・被災者は、DT後退時に荷台後部の落ちてきている碎石に気付き、ほうきを持ち、DT背後で別作業を開始
 - ・DT運転手は、誘導指示なしで後退。死角に被災者がいることに気づかず、DTとBHの間に被災者を挟んだ。
