工事事故防止行動計画 ニュースレター

歩道部の路盤施工に伴う掘削中に、重機の重量で水道引込管を破損

【令和4年10月18日事故発生】

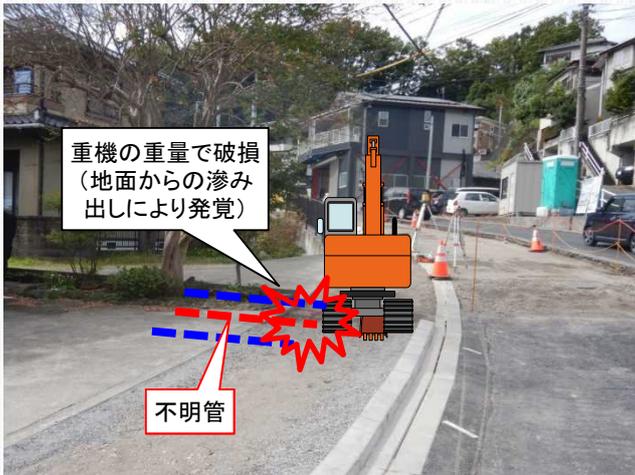
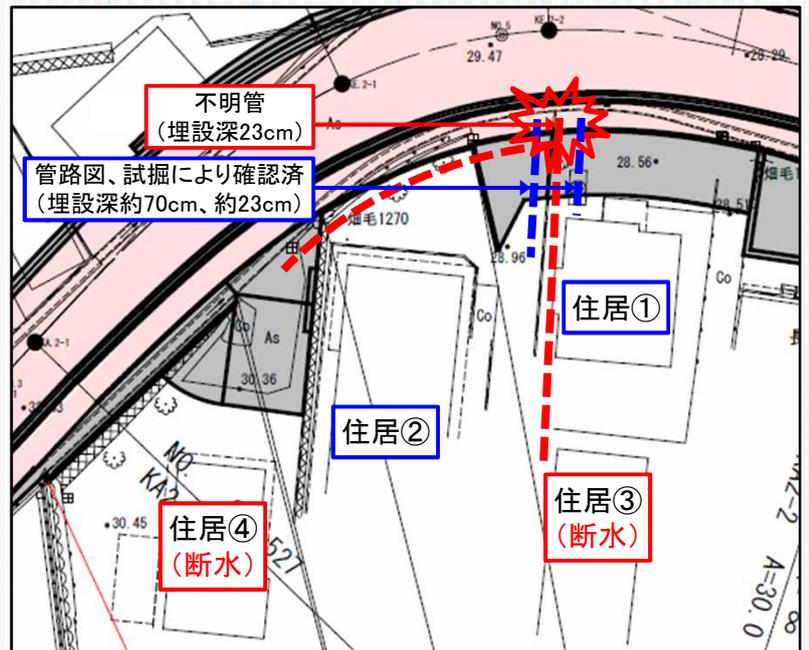
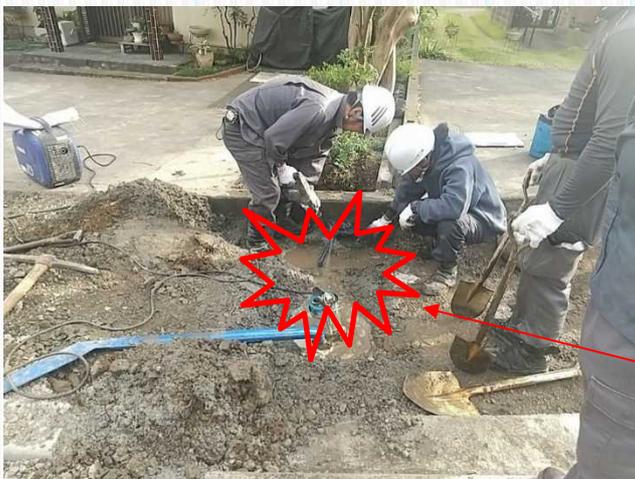
水道管破損状況

歩道部の舗装工事に伴う路盤施工のための掘削時に、走行中の重機の重量により地中の上水道引込管(Φ13塩ビ管)を破損した。

- 問題点① 町から水道管の管路図を入手し、立会不要との回答を得ていたため、水道管は管路図の位置にしか埋設されていないと認識してしまい、道路から離れた住居の配管ルートの確認を行わなかった。
- 問題点② 同箇所道路改良工を実施した施工業者との連携が不十分で、埋設物の位置に対する適切な情報共有をしていなかった。
- 問題点③ 道路占用基準を満たさない深さ(23cm)に不明管が埋設されていることに対するリスク管理が不十分だった。

道路から離れたお宅についても、本管供給範囲の地下埋設物の聞き取りを確実に行う。

先行工事(道路改良工)を実施している会社との間で、埋設物に対する詳細な情報を引き継ぐ。

浅い位置に水道管が埋設されているリスクを考慮しながら、調査及び施工を実施する。
