# 工事事故対策通信

～こんな事故が起きました～

Vol. 40号

令和4年12月発行

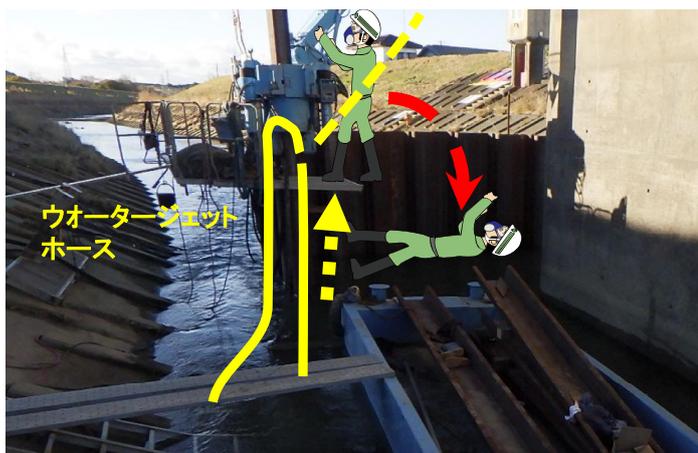
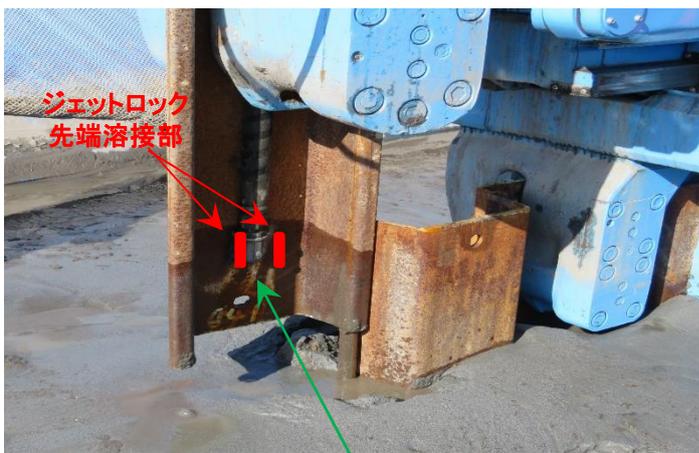
仮設矢板の打設時に矢板先端部に溶接固定されていたウォータージェットホースの吹き上がりを防止するジェットロックが破断し、跳ね上がったウォータージェットホースが被災者に接触して転落被災した。

- ・河床の浅い層は玉石が点在し,下層部には軟岩層が連続するため、打設時にジェットロックの溶接部に過度な応力が作用した。
- ・ホース送り出し状況を確認する作業位置が、圧入機前面（上流側）で且つウォータージェットホース直上であった。
