# 工事事務所対策通信

～水道管を破損する事故が発生しました～

Vol. 45

令和6年1月発行

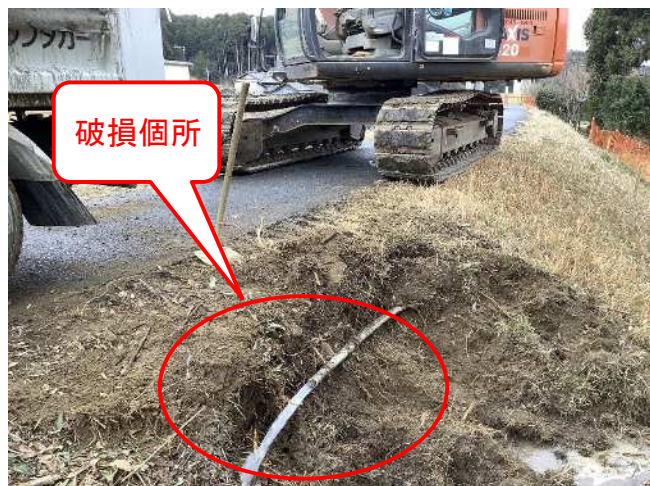
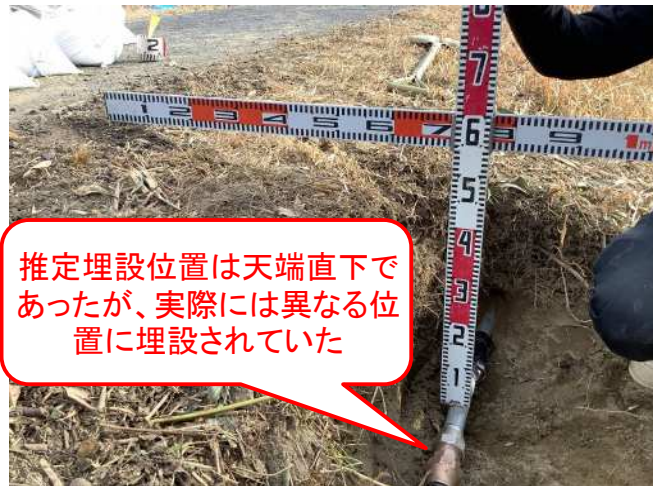
護岸設置のため、堤防の川裏側に腹付け盛土を行うため、法面を段切りしていたところ、**水道管がバックホウのバケットと接触し破損した**  
(水道管破損により住宅1件が断水被害を受けた)

設計図に水道管の推定位置が堤防舗装範囲の直下にあると記載されていたため、法面の段切り掘削作業には影響がないと判断し、埋設物管理者の**確認は必要ないと考えていたこと**

- ① **埋設物管理者との立会を実施する**
- ② 水道管の埋設位置が不明瞭なため、**人力掘削にて試掘**を行い、**埋設位置を確認しながら掘削**を行う
- ③ 『埋設物注意』ののぼり旗などを設置し、埋設物の存在を周知徹底する
