### ビル建築に伴う鉄骨建方工事に係る労働災害防止対策の徹底について

## ビル建築現場における鉄骨崩落による墜落災害

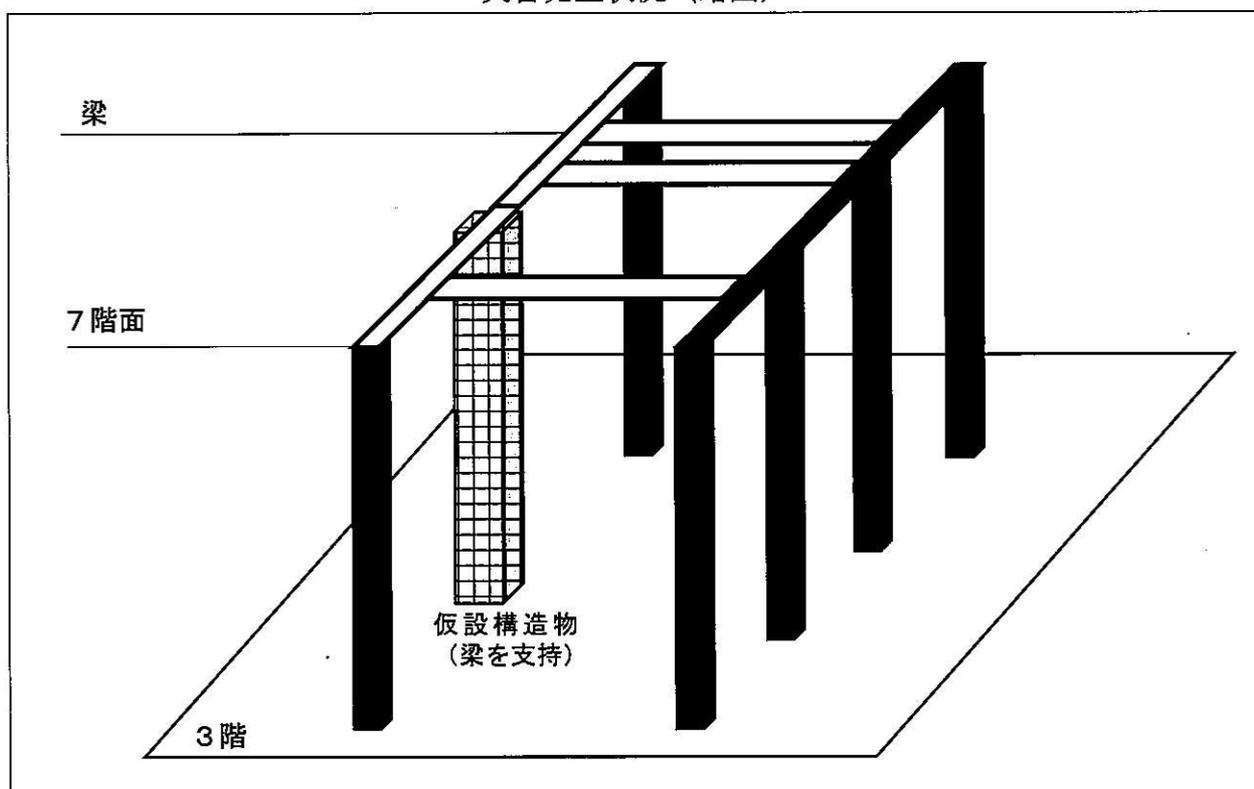
災害発生状況（略図）

災害発生時、既設の鉄骨支柱等（黒色部分）に梁となる鉄骨（白色部分）を設置する作業が行われていた。作業員は梁上（7階面）において梁の取り付け作業等を実施しており最後の梁を設置していたところ、何らかの原因で全ての梁及び梁を支持していた仮設構造物が3階まで崩落し、梁上で作業していた作業員5名が墜落した。また、階下で別の作業に従事していた作業員1名が飛散した部材に接触した。（下図参照）

2名死亡、2名重傷、2名軽傷

ビル建築工事の施行計画の段階からリスクアセスメントを実施し、工法の安全性や作業の各段階における構造物及び仮設機材（ベント等の建方養生も含む。）の強度、安定性等について検討し、その結果に基づいて、構造物及び仮設機材等の崩壊・倒壊の防止等、必要な措置を講じること。また、構造物及び仮設機材等が健全な状態であることを随時確認すること。

建築物等の鉄骨の組立て等の作業を行うときは、あらかじめ、作業の方法及び順序、部材の倒壊等を防止するための方法を定めた作業計画を作成し、関係労働者に周知させるとともに、当該作業計画により作業を行うこと。作業方法は、構造物及び仮設機材の支持
