# 工事事務所対策通信

～水道管を破損する事故が発生しました～

Vol. 47

令和6年4月発行

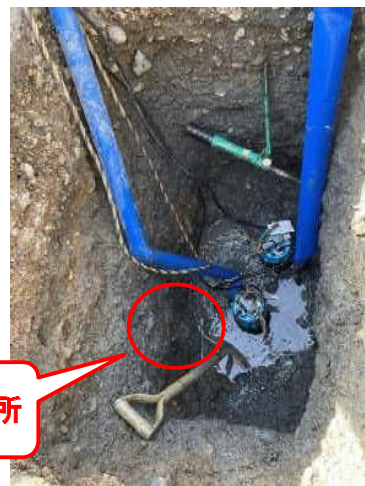
破損箇所

土質調査の試料採取のため、  
床掘していたところ、**水道管が  
バックホウのバケットと接触し  
破損した**（水道管破損により住  
宅1戸が断水被害を受けた）

地下水位が約1.2mの深さにあり、目視による確認が困難であったが、玉石が多かったため、**目視での確認が  
できないままバックホウで掘削**を続けてしまった

- ①地下水位確認時は水中ポンプ等を用いて周辺が目視できるまで水位低下に努める
- ②掘削中は縦方向と横方向からの2名による監視を実施する
- ③1.2m以深にも引込管がある意識を持ち、最終深度まで気を抜かない
