工事事務所 事故対策通信

～工事関係者の負傷事故が発生しました～

Vol. 48

令和6年5月発行

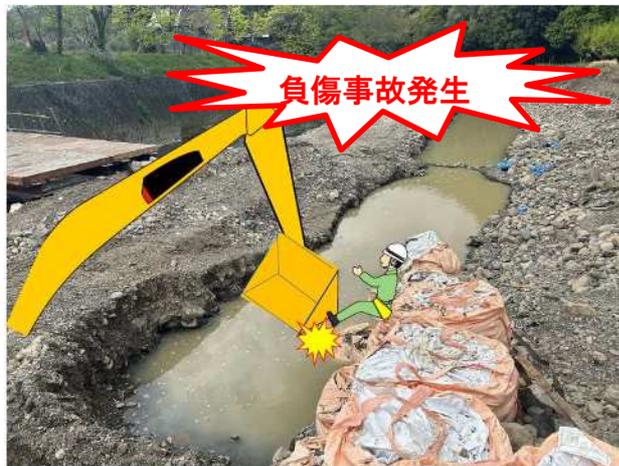
埋没した水中ポンプを探るため掘削していたところ、大型土のうが崩れた。大型土のうの上で作業していた作業員が、近くにあったバックホウのバケットと崩れた土のうとの間に両足を挟まれ負傷した。

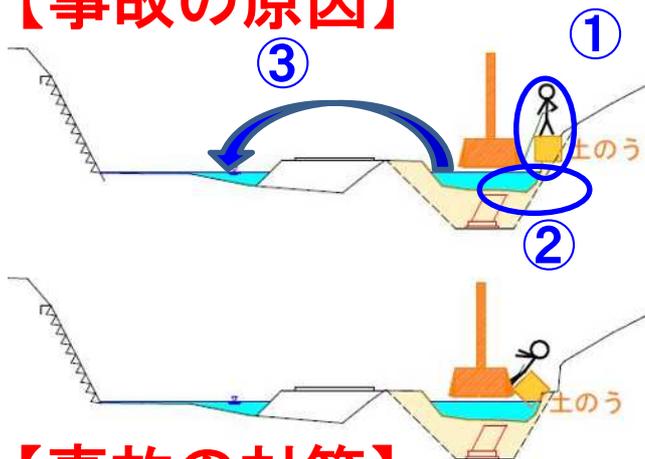
【事故の原因】

- ① 作業手順に従わず転倒又は滑動する恐れがある大型土のうの上に乗っていた
- ② 土のうを不安定にする作業をした
- ③ 水中ポンプが埋まって濁水を排除できず、大型土のうの安定を確認しなかった

当初計画した作業手順と異なる状況になったら作業を中止する。

危険箇所を確認して安全確保を第一とし作業手順を見直す。作業員に作業計画を周知して作業を再開する。

- ① 掘削しているところの大型土のうの上に乗らない
- ② 不安定になる大型土のうを先に撤去する
- ③ 別ポンプで濁水の排除を行い、大型土のうの安定を確認する
