袋井建設業協会 令和7年度第2回技術者講習会

中遠農林事務所における安全対策について

令和7年7月25日(金)
静岡県中遠農林事務所
検査監 櫻田 盛丈

事故周知・再発防止〔令和6年度発生事例〕

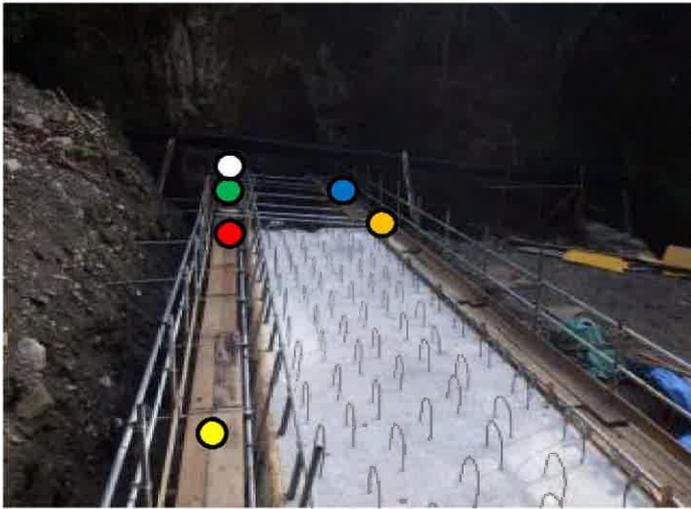
墜落前
作業員他位置図・作業内容

- 被災者
(足場板の設置・固定)
- 主任技術者
(排水パイプの差し替え作業指示)
- 現場代理人
(排水パイプの差し替え)
- 作業員A
(排水パイプの差し替え)
- 作業員B
(排水パイプの差し替え)
- 作業員C
(足場板の設置・固定)

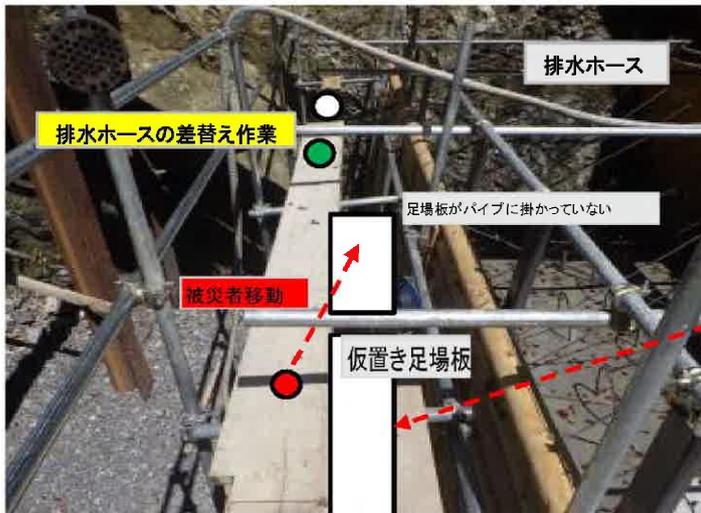
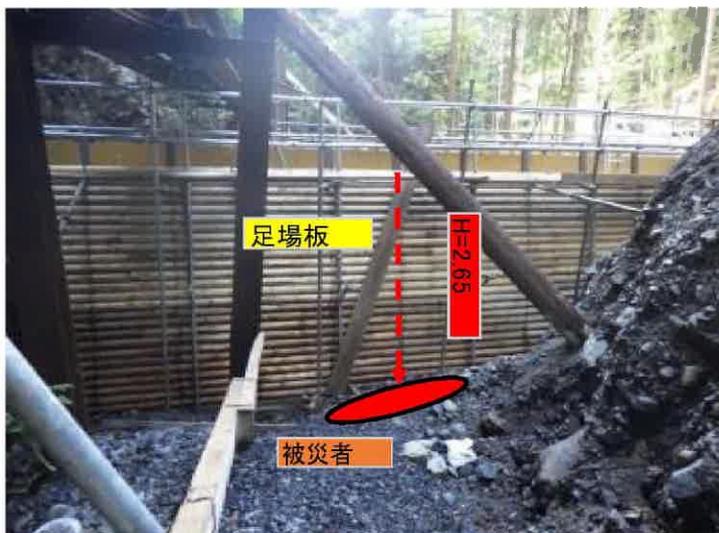
墜落した場所

□問題点：①追加作業前の手順指示・ミーティングが不十分であった。
②労働安全衛生規則における足場組立等の作業に沿った措置（労安則第564条第1項第一号及び第四号）が講じられていなかった。
・第一号：組立て順序を当該作業に従事する作業員に周知していなかった。
・第四号：作業床が設けられない場合の作業員に安全帯を使用させる措置をしていなかった。
③施工計画書の事故対策リストの安全対策にある、安全帯の使用がされていなかった。
④主任技術者は、未固定であるものの単管パイプに乗っている足場板は外れないと判断し、現場代理人と作業員Aにホースの差し替え作業を指示した。
一方、主任技術者は、作業指示を出していない被災者が、墜落危険が高い未固定の別の足場板上に移動してくることを想定していなかった。
⑤足場板の設置・固定の作業箇所、通路を塞ぐ形で単管パイプが設置されており、移動時の障害となっていた。

被災者が固定前の足場板に乗り移動したため、足場板が外れ墜落した。落下していない奥側の足場板も固定されていなかった。

□防止対策：①朝のミーティングから作業が追加、変更される場合は、作業着手前に作業内容、作業手順を周知させて作業を開始することを徹底する。
②受注者は、緊急安全会議を開催し、労働安全衛生規則に沿った再発防止教育及び安全帯（フルハーネス型）の使用ポイントの教育を実施した。（9月13日実施）
③安全訓練、KY活動等で事故対策リストに沿った作業を全員に周知徹底させるとともに、安全帯の使用が必要な作業では、必ず作業場入口に安全帯の使用を明示して、作業主任者は作業員が安全帯を使用していることを確認する。
④足場組立作業においては現場代理人・足場組立作業主任者が常に作業状況を確認し、安全な作業の実施について指示をする。
⑤足場には、歩行の支障となるような支保材の飛出しや物品の残置をしない。

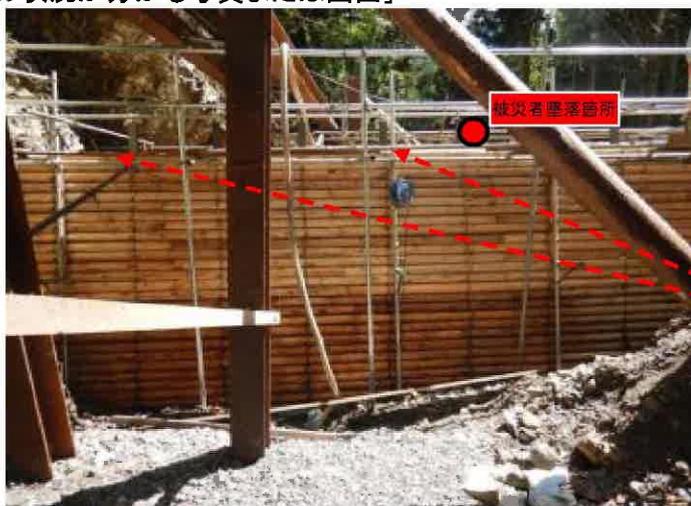
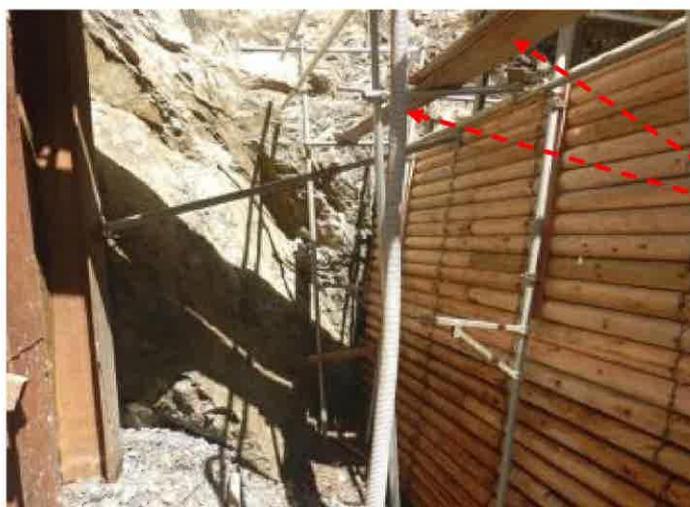
足場設置状況

未固定の足場板

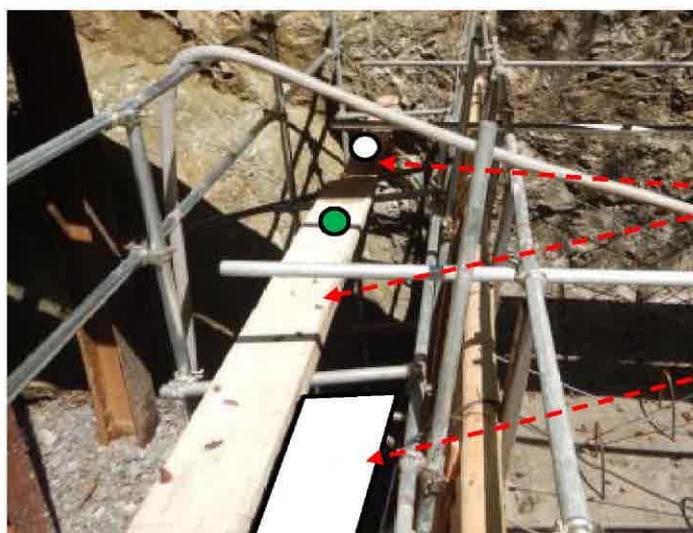
未固定の足場板

外れた足場板(未固定)

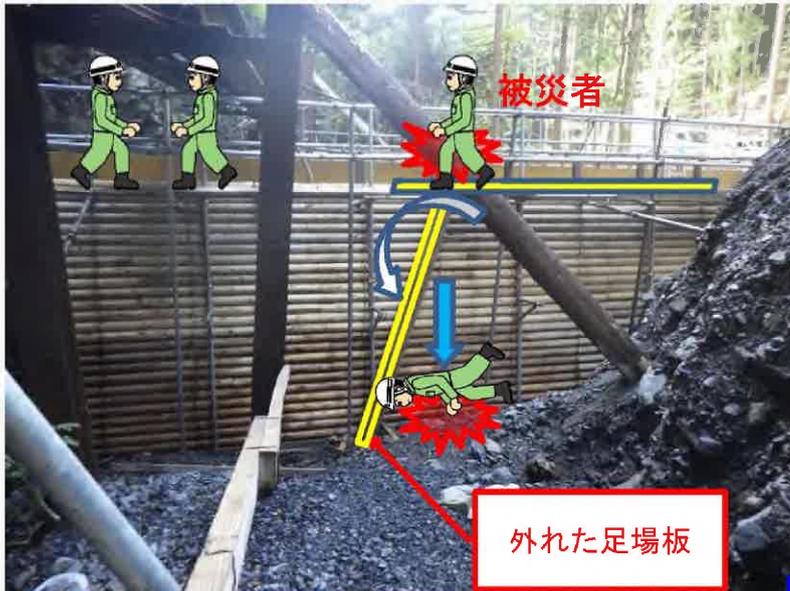
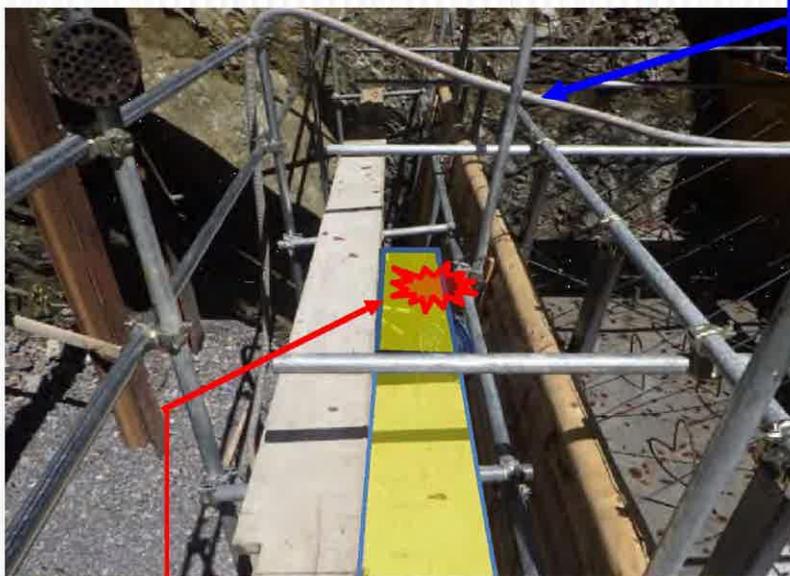
仮置き足場板は未固定であったことに加え、奥の単管パイプにかかっていないため不安定

谷止工の足場設置作業中、仮設排水ポンプのホースが邪魔になったため、2名が未固定の足場板上でホースの移設作業を始めた。作業を手伝おうとした作業員1名が仮置きした足場(黄色)に乗ったところ、足場板が外れ、高さ約2.6m下に転落し骨折した。

※落下した足場は未固定であり、1.5mの張り出し状態であったため、足場端部に乗った作業員は回転して滑り落ちる足場と共に地面に落下した。

朝のミーティングから作業が追加、変更される場合は、作業着手前に作業内容、作業手順を周知させて作業を開始することを徹底する。

受注者は、緊急安全会議を開催し、労働安全衛生規則に沿った再発防止教育及び安全帯(フルハーネス型)の使用ポイントの教育を実施する。

安全訓練、KY活動等で事故対策リストに沿った作業を全員に周知徹底させるとともに、安全帯の使用が必要な作業では、必ず作業場入口に安全帯の使用を明示して、作業主任者は作業員が安全帯を使用していることを確認する。

足場組立作業においては、現場代理人及び足場組立作業主任者が常に作業状況を確認し、安全作業の実施について指示をする。

足場には、歩行の支障となるような支保材の突き出しや物品の残置をしない。

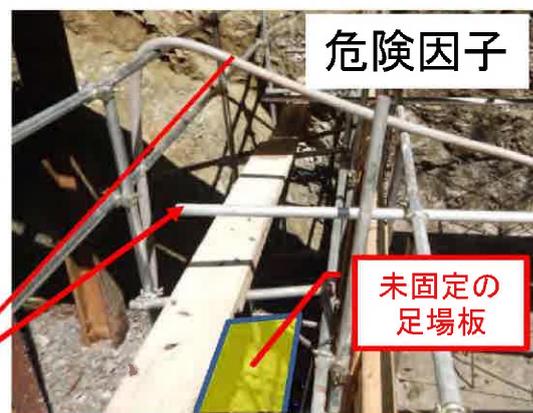
原因⑤ 足場板の設置・固定の作業箇所、通路を塞ぐ形で単管パイプが設置されており、移動時の障害となっていた。

通路を塞ぐホースや単管パイプ

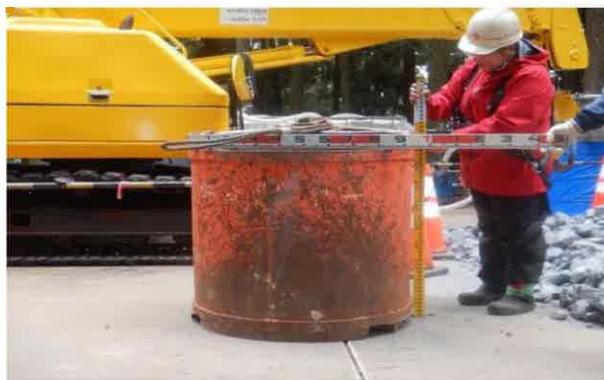
被災者に接触したバケツ
