工事事故防止行動計画 ニュースレター

作業員が橋梁上部工部材を横に動かした際、 崩れてきた部材の間に指が挟まれる

【令和4年10月27日事故発生】

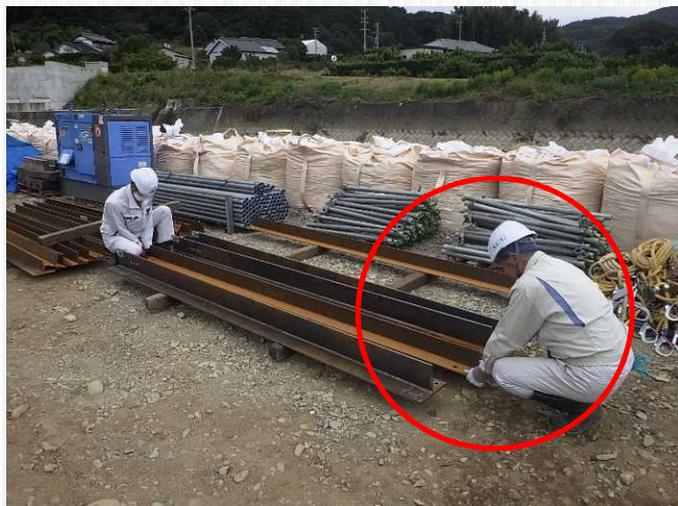
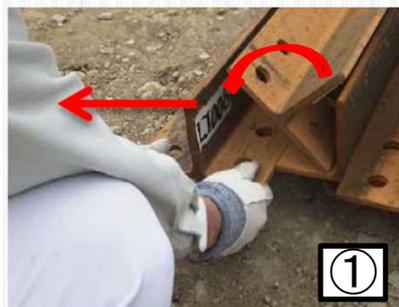
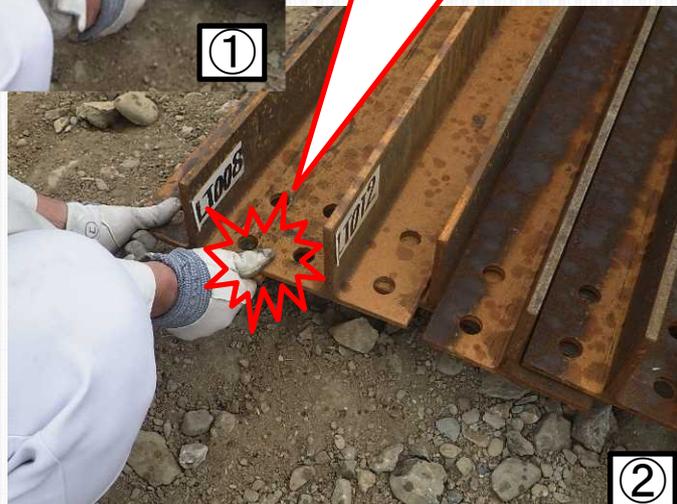
部材を横に移動させた際に、崩れてきた部材に、右手親指を挟んでしまった。

・荷卸した橋梁上部工部材が一部重なっていたため、整理するために手作業で部材を移動させた際に、部材が崩れ落ち右手親指を挟んでしまった。

- 原因① 荷卸された部材（鋼材）が、整然と並んでおらず、部材同士が一部重なり不安定な状態であった。
- 原因② 不安定な部材の仕分けを手作業で行っていた。
- 原因③ 作業員のみで作業をしており、作業状況を確認できる安全監視員が不在だった。

- ・部材の出荷時は、パレットもしくは梱包用治具を作成し、部材が荷崩れしないよう丁寧に積み込み・荷卸しを行う。それにより着荷後の作業を行わないようにする。

- ・やむを得ず部材を動かす必要がある時は、バール等で引き寄せるなど、直接手を触れない方法で行う。

- ・吊り作業等を行う時は、作業員の他、作業状況を確認出来る安全監視員を配備し危険な状態となったときは作業の中止を指示する。
