# 工事事務所 事故対策通信

Vol. 42

～ 架空線を切断する事故が発生しました。～

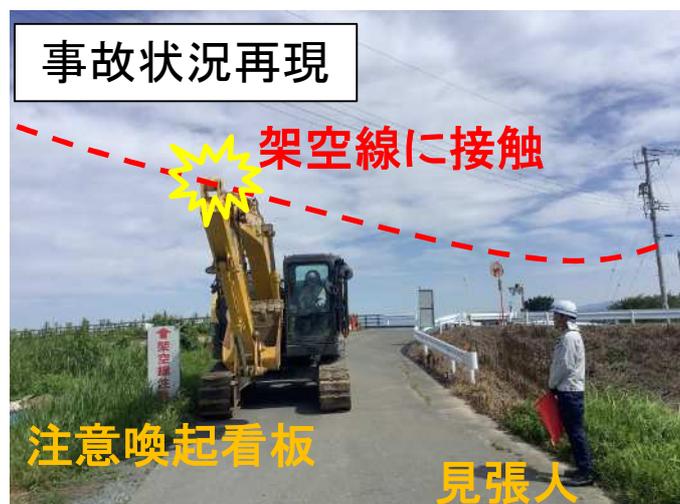
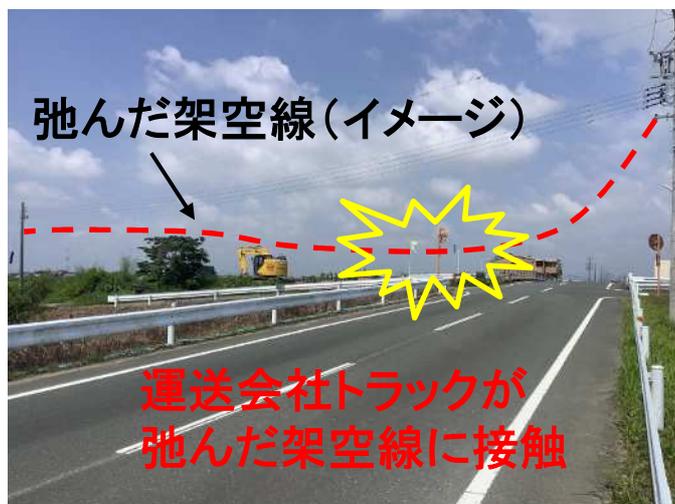
バックホウ（0.45m<sup>3</sup>）の移動中、ブームが架空線に接触して弛んだ状態になり、市道を走行していた運送会社トラックが架空線に接触して切断に至った。

- ・ 事前に架空線の管理者やクリアランスを確認していなかった。
- ・ 当日の作業員は新規入場者であり、当該箇所の危険性について周知されていなかった。（ハザードマップには記載あり）
- ・ 朝礼時に確認した作業方法と異なる方法で作業を行った。（バックホウが架空線下を移動することを想定していなかった。）

- ・ ハザードマップ作成に合わせて架空線の管理者やクリアランスを確認し、関係機関と協議・立会を行う。
- ・ 新規入場者教育や毎朝の朝礼時にハザードマップ等を活用して危険箇所を共有する。
- ・ 作業を変更する必要がある場合は、現場代理人に逐次連絡し、確認をとった上で作業を行うことを周知徹底する。
