工事事務所 事故対策通信

Vol. 43

～飛石が通行車を直撃する事故が発生しました～ 令和5年9月発行

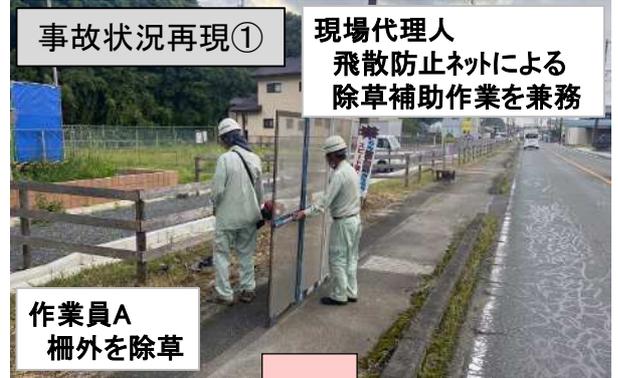
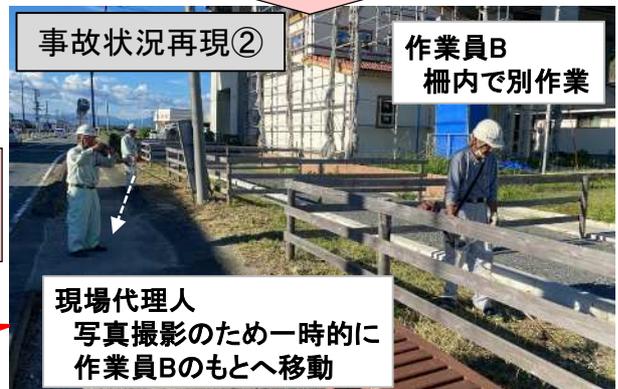
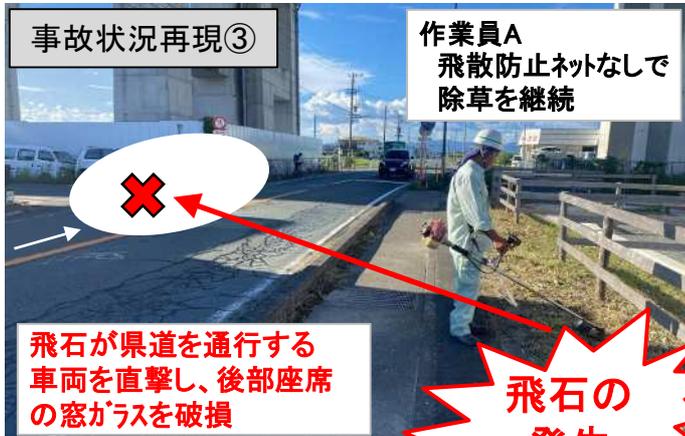
道路用地の除草作業中、飛散防護措置を兼務していた現場代理人が写真撮影のため一時的に防護ネットを外した際に飛石が発生し、通行中の一般車両を直撃した

- ①作業員を含めた現場確認が不十分なまま作業を行った。
- ②飛散防止ネットの補助が無くなる間、作業を中断する指示を行っていなかった。
- ③KYミーティングで飛石事故の注意喚起を行っていたが、徹底しきれていなかった。

- ①作業前の現場確認により危険箇所を把握・共有、作業手順・必要人員を決定・確保した後に現場着手。
草刈り機による作業前に、飛散の恐れがある異物の除去作業を確実に実施。
- ②飛石による第三者事故の恐れがある箇所の除草には、除草作業員1名につき飛散防止ネットを持つ補助員1名を付けた人員の配置が出来ない限り作業を行わない。
- ③事故再発防止会議を開催し、作業員を含め全社員の再教育を行うとともに、KYミーティングで、補助員が配置できない場合は作業しないことを周知徹底。
