# 工事事務所 事故対策通信

～飛び石対策を徹底しよう!!～

Vol. 51号  
令和6年8月発行

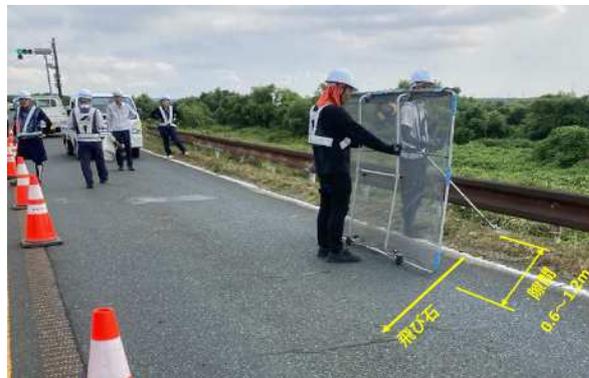
道路通行に支障となっている路肩の草を片側交互通行の規制内で、肩掛け式草刈り機で防護ネットにより保護しながら刈っていたところ、ネットの脇から飛び出した石が車のサイドガラスに当たり破損した。

- ①事前調査による飛散の恐れがある障害物の確認に不備があった。
- ②飛び石対策として使用した防護ネットの配置及び移動方法に問題があった。
- ③道路の除草作業に適した機材を使用すべきであった。

- ①除草着手前の現場調査は、複数人で確認し、あらかじめ飛散しそうな石等の障害物をできるだけ除去する。
- ②防護板はL型やコの字型の物を使用するなど、飛び石飛散防止効果を上げるよう努めるとともに、一度に刈る延長を短くすることや、刃先の動きを確認しながら防護ネットを適切に移動し、刃から防護ネットまでの距離を「30cm以内」に保つようにする。
- ③交通量の多い道路での作業時においては、車両が通過するまで作業を一時中断することや、飛び石防止効果のあるバリカン式のアタッチメントを使用する
