袋井建設業協会 令和7年度第2回技術者講習会

中遠農林事務所における安全対策について

令和7年7月25日(金)
静岡県中遠農林事務所
検査監 櫻田 盛丈

事故周知・再発防止〔令和6年度発生事例〕

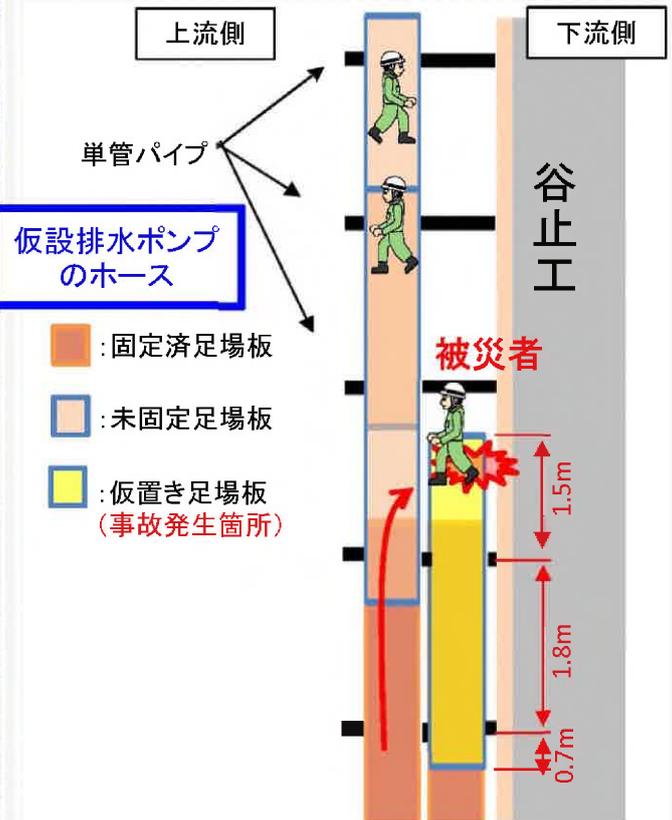
被災時の足場状況模式図

■ : 打設完了リフト ■ : 型枠組立作業中リフト

事故概要

谷止工の足場設置作業中、仮設排水ポンプのホースが邪魔になったため、2名が未固定の足場板上でホースの移設作業を始めた。作業を手伝おうとした作業員1名が仮置きした足場(黄色)に乗ったところ、足場板が外れ、高さ約2.6m下に転落し骨折した。

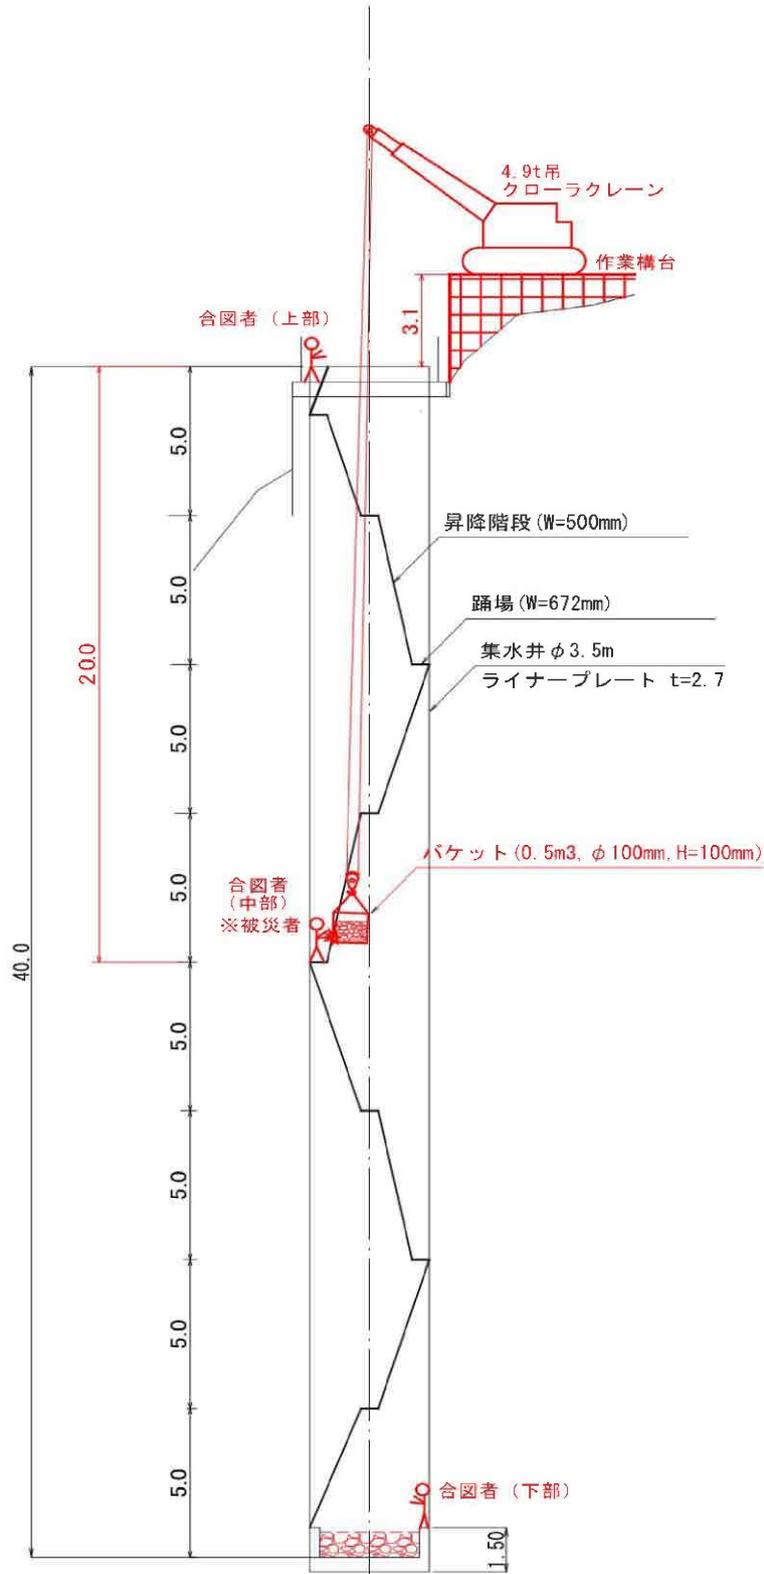
[事故の状況が分かる写真または図面]

災害の種類	労働災害【挟まれ・巻き込まれ】	工事区分	集水井工
事故内容	クレーン吊り荷の接触による負傷	被災者	性別・年齢 男性・57歳
被災状況	右手中指の骨折 右手人差し指・薬指の裂傷	職 業	特殊作業員
<p>〔災害の概要〕</p> <p>□現場の状況：工事期間 令和6年7月1日～令和7年3月21日 既設集水井工(No.6)底部への砕石埋戻し(割栗石)作業を実施していた。</p> <p>□事故の概要：令和6年 11月7日(木曜日) 14:10発生 既設集水井底部で砕石埋戻しを行うため、バケット0.5m³に砕石を詰め、4.9tクローラクレーンにて集水井内に降下させていた。 バケットの降下が集水井上部から12～13m付近に到達したとき、上部の合図者が、バケットの位置が集水井の中心からずれており、集水井内の昇降施設に接触しそうになったことに気づいたため、オペレーターに合図してバケットの降下を止め、昇降施設への接触を避けるためクレーンを少し回転させた。(バケットに小さな揺れが発生) 上部の合図者は、昇降施設への接触が回避できたことを確認後、バケットの降下をオペレーターに指示した。この時、上部の合図者は、バケットが少し揺れた状態であることに気が付かなかった。 その後、中部の合図者(被災者)がバケットの揺れに気付き、無線(トランシーバー)で停止するよう合図したが、上部の合図者やクレーンのオペレーターにうまく伝わらず、中部の合図者付近までバケットの降下が続いた。 バケットが、中部の合図者(被災者)付近の昇降施設と接触しそうになったため、より大きな声で無線で「ストップ」と合図、上部の合図者及びオペレーターがこれに気付き、オペレーターはクレーンを急停止した。 クレーンを急停止した反動でバケットがより大きく揺れ、被災者は昇降施設の手すりとはバケットに右手を挟まれ被災した。</p> <p>□安全対策の有無：有(合図者の配置、作業計画書・手順書の作成) 朝、及び午後の作業開始前のミーティング時、被災者の健康状態、服装、ヘルメットなど問題はなかった。</p> <p>〔再発防止策〕</p> <p>□問題点：①集水井の中心からずれた位置でバケットの降下を開始した。 ②バケットに横揺れが生じた状態に合図者が気づかずに、バケットを降下させ ③無線での合図の音が、集水井内の流水音で聞き取りにくい状態で作業を実施した。 ④集水井内の合図者と吊荷の接触を防止するものがなかった。</p> <p>□防止対策：①集水井坑口に中心位置がわかる目印(ゴム水系)を設置し、バケットの中心位置に合わせて降下を開始する。 ①②クレーンのブーム先端にカメラを設置し、オペレーターが吊荷を真上から確認できるようにする。その際、オペレーターからの視認性を確保するために照明器具を3個から6個に増やす。 ②各踊り場(約5m間隔)ごとにバケットの降下を一旦停止し、揺れが完全に停止してから降下を再開するよう作業手順書を見直し、工事再開前に全作業員に教育する。 ③合図者及びオペレーター間の合図が確実に伝わるよう、大音量の有線スピーカーを新たに設置する。 ④集水井内の合図者の配置場所に、吊り荷接触防止や落下物防護のための防護施設を追加で設置する。</p>

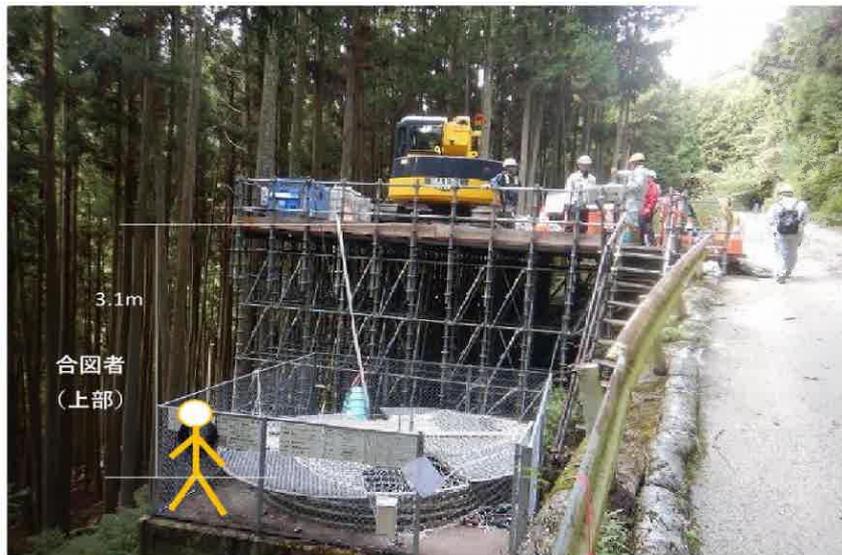
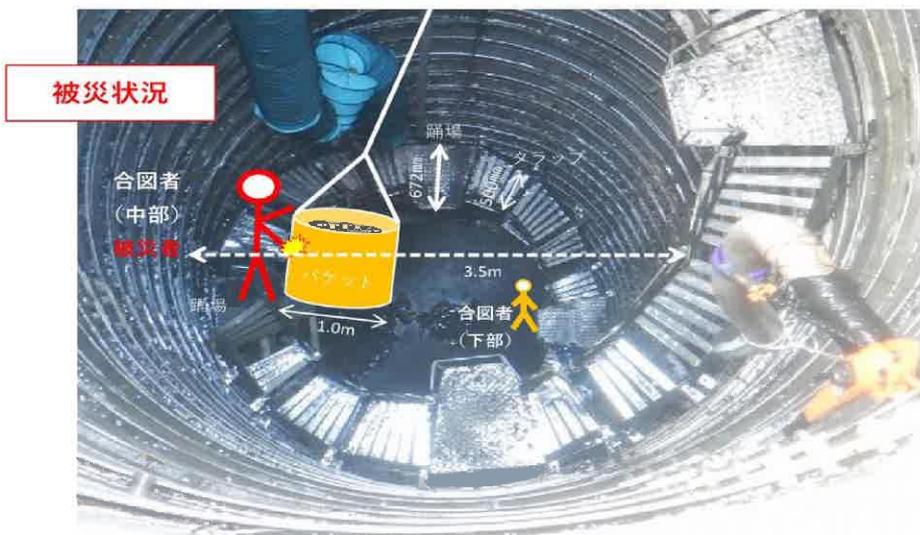
[事故の状況が分かる写真または図面]

被災現場（仮設構台上状況）
