森林土木工事に係る安全対策について（通知）

事故周知・再発防止〔令和 3 年度発生事例〕

災害の種類	第三者物損事故	工事区分	県単治山小規模維持管理業務委託
事故内容	NHKテレビ線切断	被災者	性別年齢
被災状況	近隣5軒のテレビ受信不通(3時間30分程度)	被災者	職業

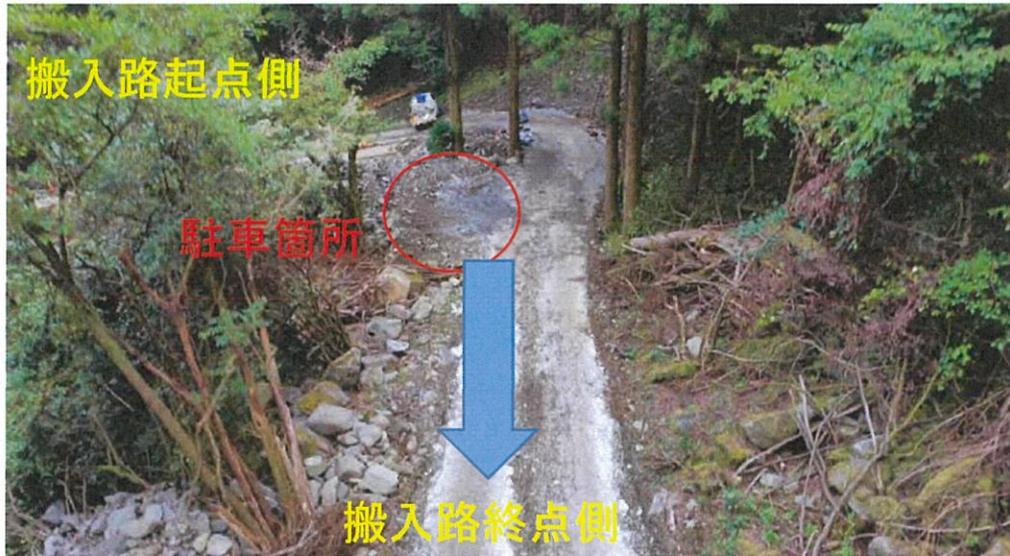
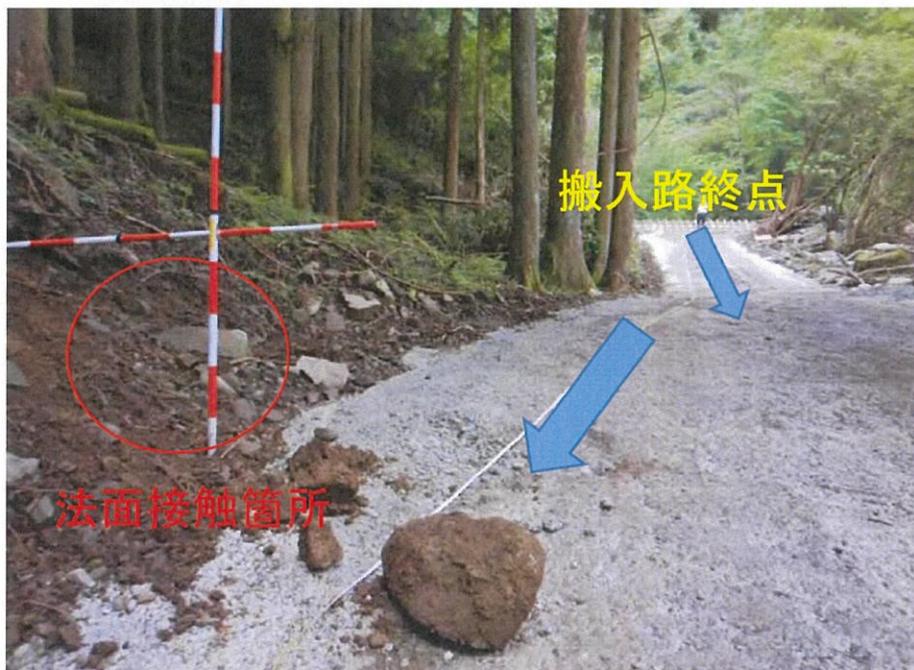
[事故の状況が分かる写真または図面]

災害の種類	人身事故	工事区分	治山工事
事故内容	車の横転	被災者	性別・年齢 女性 75歳
被災状況	前頭部挫創、頸髄損傷	職業	普通作業員
<p>〔災害の概要〕</p> <p>□現場の状況： 谷止工本体はコンクリート打設が完了し、脱型途中であった。間詰工は未着工である。 当日は、現場代理人と作業員2人が入場し、型枠に使用したパイプ等の資材の片づけを行っていた。</p> <p>□事故の概要： 令和3年8月25日(水曜日)10:50事故発生 作業員2人は、現場内作業を終了し、退場するため、搬入路の中間地点に駐車してあった軽トラックに乗車した(写真①)。男性(82歳)の運転により、搬入路終点に向かって上り、終点付近でUターンし(写真②)、搬入路起点に向かって下り始めたところ、運転手の操作ミスによって車輛前方が法面に衝突し(写真③)、当たった衝撃で2・3回横転した後、同搬入路上で停止した(写真④)。乗車していた2人のうち、助手席の女性(75歳)が被災した。運転手は被災しなかった。 警察署は現場確認を行い、事故の原因は運転手の操作ミスによるものと判断した。 労基署は、交通事故であり、労働安全衛生法の対象とならないと判断した。 なお、事故が発生した搬入路は、発注者が設計したものではなく、受注者が施工計画書に基づき、任意に施工した道路である。発注者は、施工計画書において、県治山必携で定められた規格・構造を満たすこと、より安全となるようコンクリート路面工を施工することを確認した。さらに、発注者は、事故後に現地確認を行い、施工計画書どおりに施工されていることを確認した。以上のことから、搬入路は安全上の問題はない。</p> <p>□安全対策の有無 ・搬入路は、コンクリート路面工が施工され、沢を越える箇所では視覚誘導表示等が設置されていた。 ・受注者の作業員に対する、走行時の注意事項の確認が不徹底であった。</p>			
<p>〔再発防止策〕</p> <p>□問題点：①道路管理上の問題点 受注者は、一旦停止、徐行等の搬入路利用時の通行ルールを定め、作業員に周知するべきであった。</p> <p>②運転上の問題点 運転する作業員は、操作ミスを防止するよう、注意を払って運転すべきであった。</p> <p>□防止対策：①道路管理対策 ・搬入路における一旦停止、徐行等の通行ルールを定め、書面化する。 ・また、既存のハザードマップの見直しを行い、より危険な個所を洗い出す。 ・これらの書面及びハザードマップは、施工計画書に盛り込み、発注者及び受注者で危険個所の共有・確認を行う。 ・上記の通行ルールを、入場する作業員へ始業時のミーティング等で口頭指導すると共に、現場内に看板・標識等の設置を行う。</p> <p>②運転対策 受注者は現場入場する運転手へ、操作ミス対策の運転指導を以下のとおり行う。 特に退場時には、注意力が低下する可能性があるため、作業終了時に声掛けを行う。 ・搬入路を下る前に、搬入路終点先の平場における一旦停止を徹底する。 ・わき見等で注意散漫とならないよう、注意喚起をする。 ・運転席を整理整頓し、運転に適した靴を着用する。</p> <p>③車両点検 ・運転する作業員は、始業時及び退場時に、車両の点検を行う。</p>

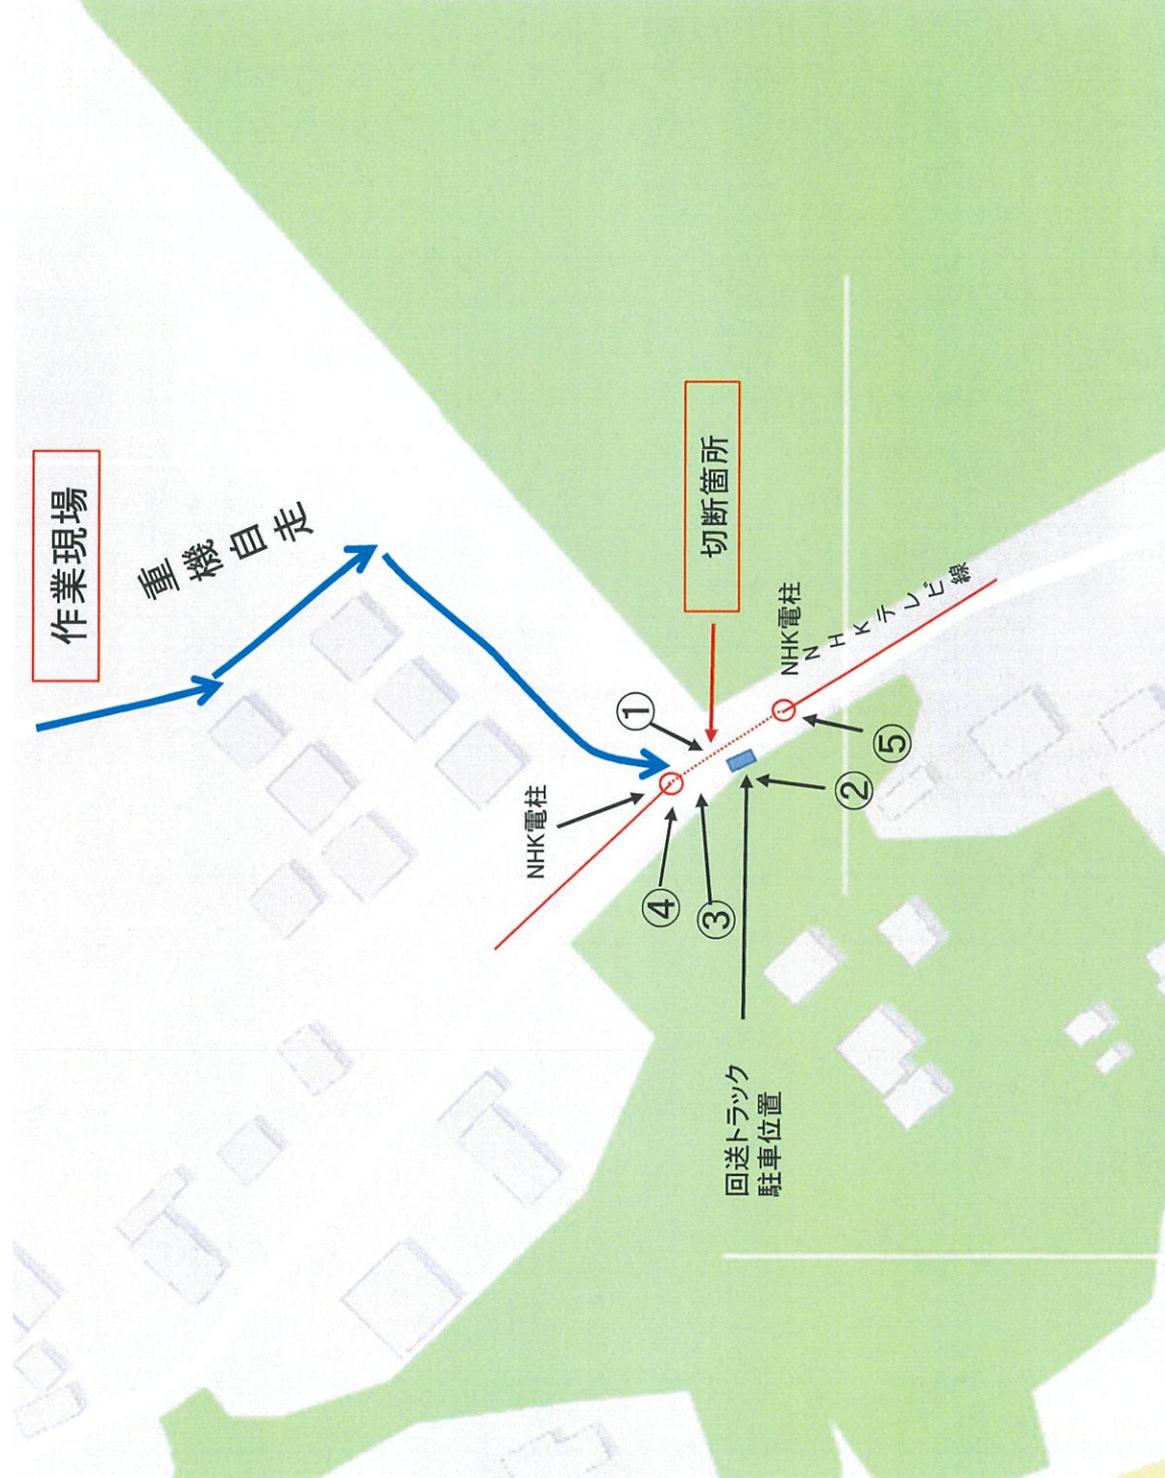
写真位置図

回送地点までの移動中、バックホウ運転手が緩やかな下り坂にてバックホウアームを一時的に上げて移動していたところ、架空線(NHKテレビ線 高さ約4.3m)と接触、切断した。

- ①架空線については口頭での説明であり、作業員への周知が不十分であった。
- ②誘導者の注意が前方に向いており、架空線に対する注意が不十分であった。
- ③重機運転者の注意が前方の道路状況(緩い下り坂)に向いており、上方の架空線に対する注意が不十分であった。

- ①危険箇所の説明は朝礼時ハザードマップにて周知するとともに現場で目視確認する。
- ②バックホウ等重機の移動の際には誘導員を進行方向に配備し、架空線が存在する場合は明確な合図を行うことを徹底する。
- ③架空線が作業箇所付近にある場合は「頭上架空線注意」のSL看板又は幟を架空線下に設置するとともに、架空線に明瞭な目印を付ける。あわせて、作業開始前に高さをスタッフにより検尺し、架空線の存在とその高さを作業員に認識させる。
- ④工事関係者に工事事務再発防止講習会を実施し、事故の要因を特定し不安全行動、横着行動、ヒューマンエラーの撲滅に努める。
