工事事故防止行動計画 ニュースレター

歩道部の路盤施工に伴う掘削中に、重機の重量で水道引込管を破損

【令和4年10月18日事故発生】

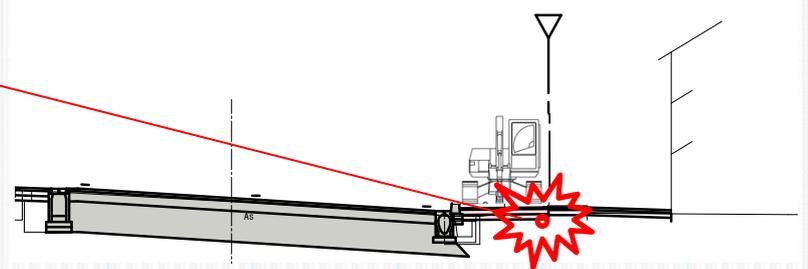
水道管破損状況

歩道部の舗装工事に伴う路盤施工のための掘削時に、走行中の重機の重量により地中の上水道引込管(Φ13塩ビ管)を破損した。

- 問題点① 町から水道管の管路図を入手し、立会不要との回答を得ていたため、水道管は管路図の位置にしか埋設されていないと認識してしまい、道路から離れた住居の配管ルートの確認を行わなかった。
- 問題点② 同箇所道路改良工を実施した施工業者との連携が不十分で、埋設物の位置に対する適切な情報共有をしていなかった。
- 問題点③ 道路占用基準を満たさない深さ(23cm)に不明管が埋設されていることに対するリスク管理が不十分だった。

道路から離れたお宅についても、本管供給範囲の地下埋設物の聞き取りを確実に行う。

先行工事(道路改良工)を実施している会社との間で、埋設物に対する詳細な情報を引き継ぐ。

浅い位置に水道管が埋設されているリスクを考慮しながら、調査及び施工を実施する。
