令和2年度「年末官民合同建設現場パトロール」実施報告

実施日：令和 2年12月 4日(金) 晴れ

パトロール箇所：管内4班 現場8箇所(菊川市・掛川市・磐田市・袋井市・森町)

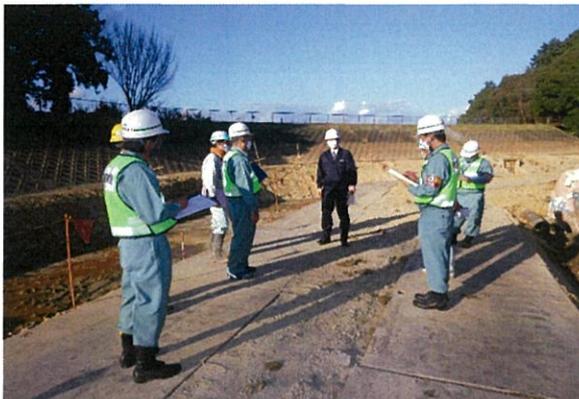
● 小笠班

指摘事項	推奨事項
小笠班	<ul style="list-style-type: none"> ・現場事務所横の残土置き場にバリケード等で立入禁止措置がされていなかった。(安衛則585条) 	<ul style="list-style-type: none"> ・フェンスバリケードと点滅灯等で車両通路と公園との分離措置がされていた。 ・コロナ、インフルエンザ対策に、アルコール消毒液や 検温器が常備されていた。 ・鉄ピンとトラロープ、赤旗で仮設通路からの転落防止柵が設置されていた。

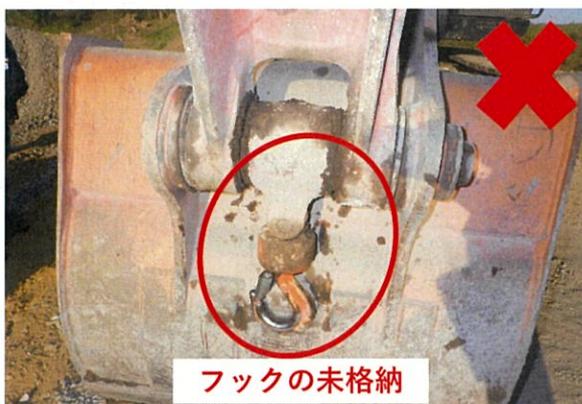
● 掛川班 指摘事項

指摘事項	推奨事項
掛川班	<ul style="list-style-type: none"> ・バケット作業時に吊りフックが格納されていなかった。(安衛則164条) 	<ul style="list-style-type: none"> ・コロナ対策の掲示物や消毒及び検温器準備されており、日々の体調管理票等が整備されていて良い。 ・住宅街に現場事務所がある為、トタン養生等で近隣対策が良好である。 ・ハザードマップが大変良く出来ている。

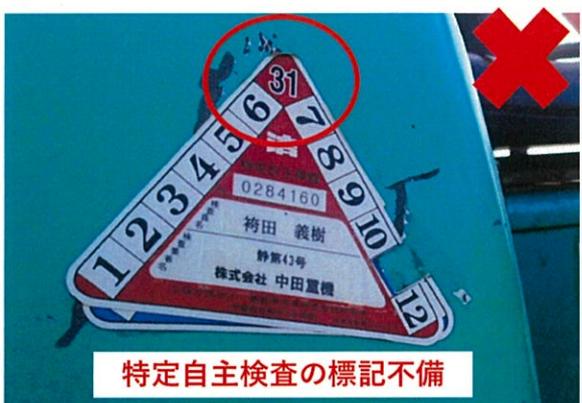
● 磐田班 指摘事項

指摘事項	推奨事項
磐田班	<ul style="list-style-type: none"> ・バックホウの作業計画書の不備。(安衛則155条) ・同一箇所での多数業者で作業をおこなう場合は、統括安全衛生責任者又は店社安全衛生管理者を選任すること。(安衛則15条) ・特定自主点検の標記不備があった。(安衛則169条) 	<ul style="list-style-type: none"> ・施工箇所と車道の分離が鉄ピン・トラロープでされていた。また、夜間の対応として、チューブライトの配備を行っていた。 ・安全書類及び安全掲示物が整理されている。同様に現場の整理整頓がしっかりとされている。 ・運搬経路の法肩に注意喚起の『のぼり旗』が設置されていて、視覚的に効果的であった。

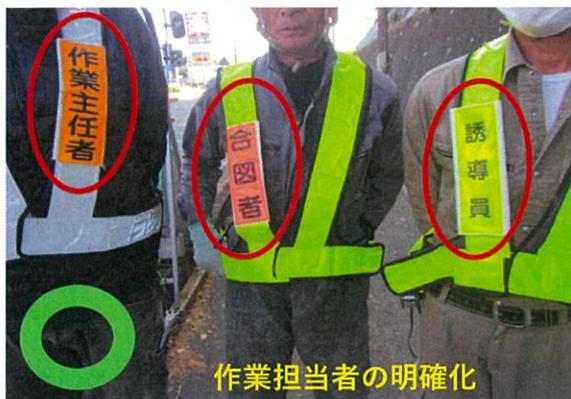
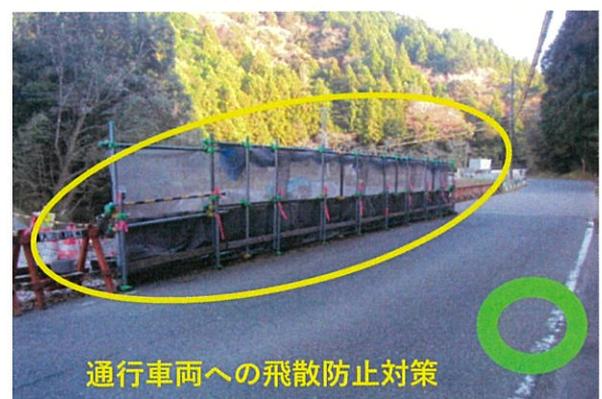
● 袋井森班 推奨事項

指摘事項	推奨事項
袋井森班	<ul style="list-style-type: none"> ・特になし 	<ul style="list-style-type: none"> ・新型コロナ感染拡大対策がされていた。 ・作業担当者が分かり易く工夫されていた。 ・法面にブルーシート仮設の落石防止ネットが設置されていた。その注意喚起表示もされていた。
