# 工事事務防止行動計画

## ニュースレター

【令和3年2月5日事故発生】

労働者が建設機械の作業範囲に立ち入り、建設機械と作業構台に挟まれる

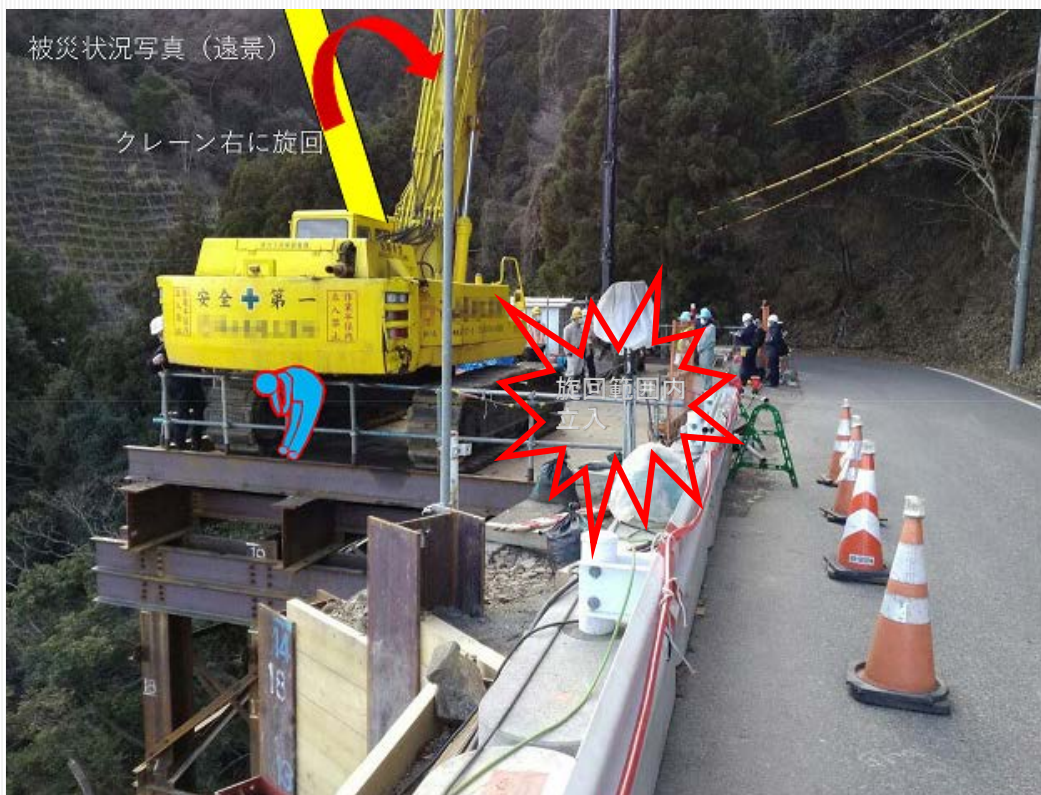
・トラック運転手が土砂の積込作業中に、降車してクラムシエルの旋回範囲内に入り、建設機械本体と仮設構台の手すりに挟まれ、死亡した。

- ・建設機械の作業半径内に労働者が立ち入った。
- ・作業半径内への立入禁止措置または監視員の配置がされていなかった。

| 内 容 | | チェック |
|---|---|---|
| 車両系建設機械の作業範囲をカラーコーンやバーなどで明確に区分したか。 | | |
| 車両系建設機械作業中は作業範囲を立入禁止とし、守られるか。 | | |
| または | 誘導員を配置し、車両系建設機械の旋回範囲内の安全を確保したか。 | |
