# 工事事務所 事故対策通信

～通信線を切断する事故が発生しました～

Vol. 46

令和6年4月発行

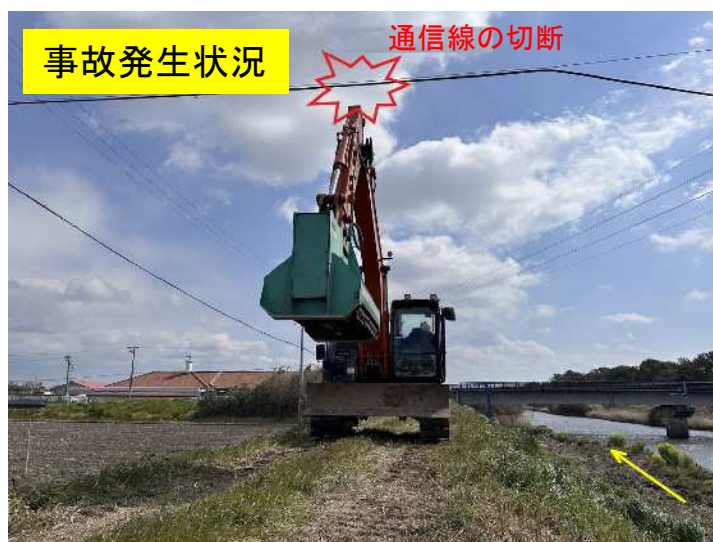
堤防伐竹作業中のバックホウを移動する際にアームを上げたまま走行し、**上空の通信線に気づかず接触し切断した**  
(通信線切断により企業1件がネットワーク障害の被害を受けた)

- ・ 施工計画書に架空線の存在は記載されていたものの、**現場に架空線の明示がなかった**
- ・ 伐採作業時、架空線付近に**監視員を配置していなかった**

- ・ 看板やカラーコーンを設置し、架空線にはリボンをつけて、現場に架空線の位置を明示する
- ・ 架空線付近で作業する場合は、監視員を設ける
